# **BETONOVÉ VOZOVKY** **CONCRETE ROADS** **2018**

## **SBORNÍK PŘEDNÁŠEK** **CONFERENCE PROCEEDINGS**

7. konference s mezinárodní účastí  
7<sup>th</sup> international conference

**SBORNÍK  
BETONOVÉ VOZOVKY 2018**

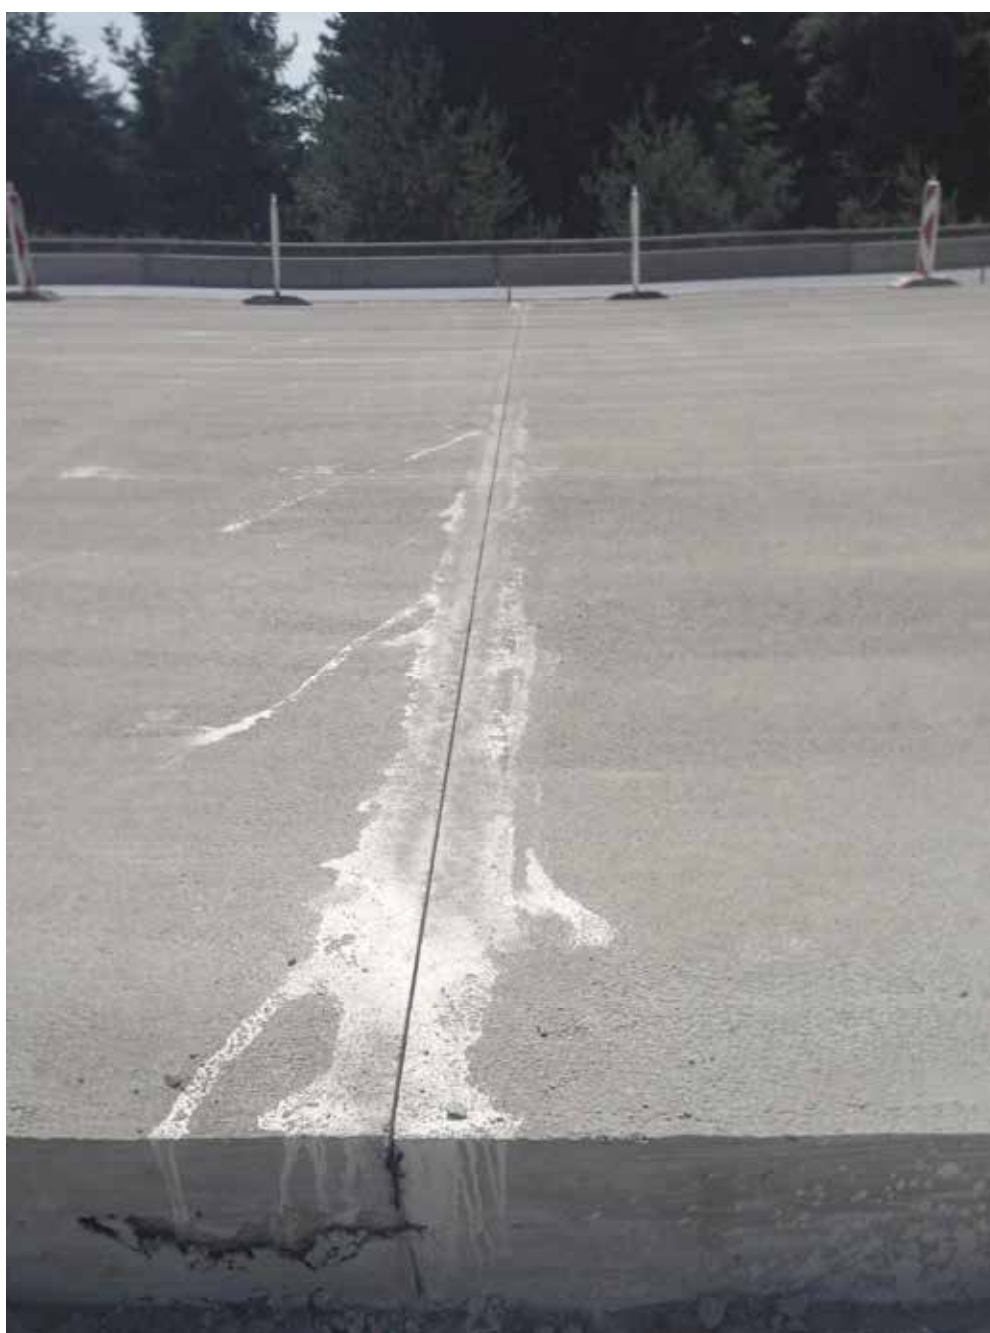
*Obrázek 1) Spárořez na úseku 15 – chybné provedení*

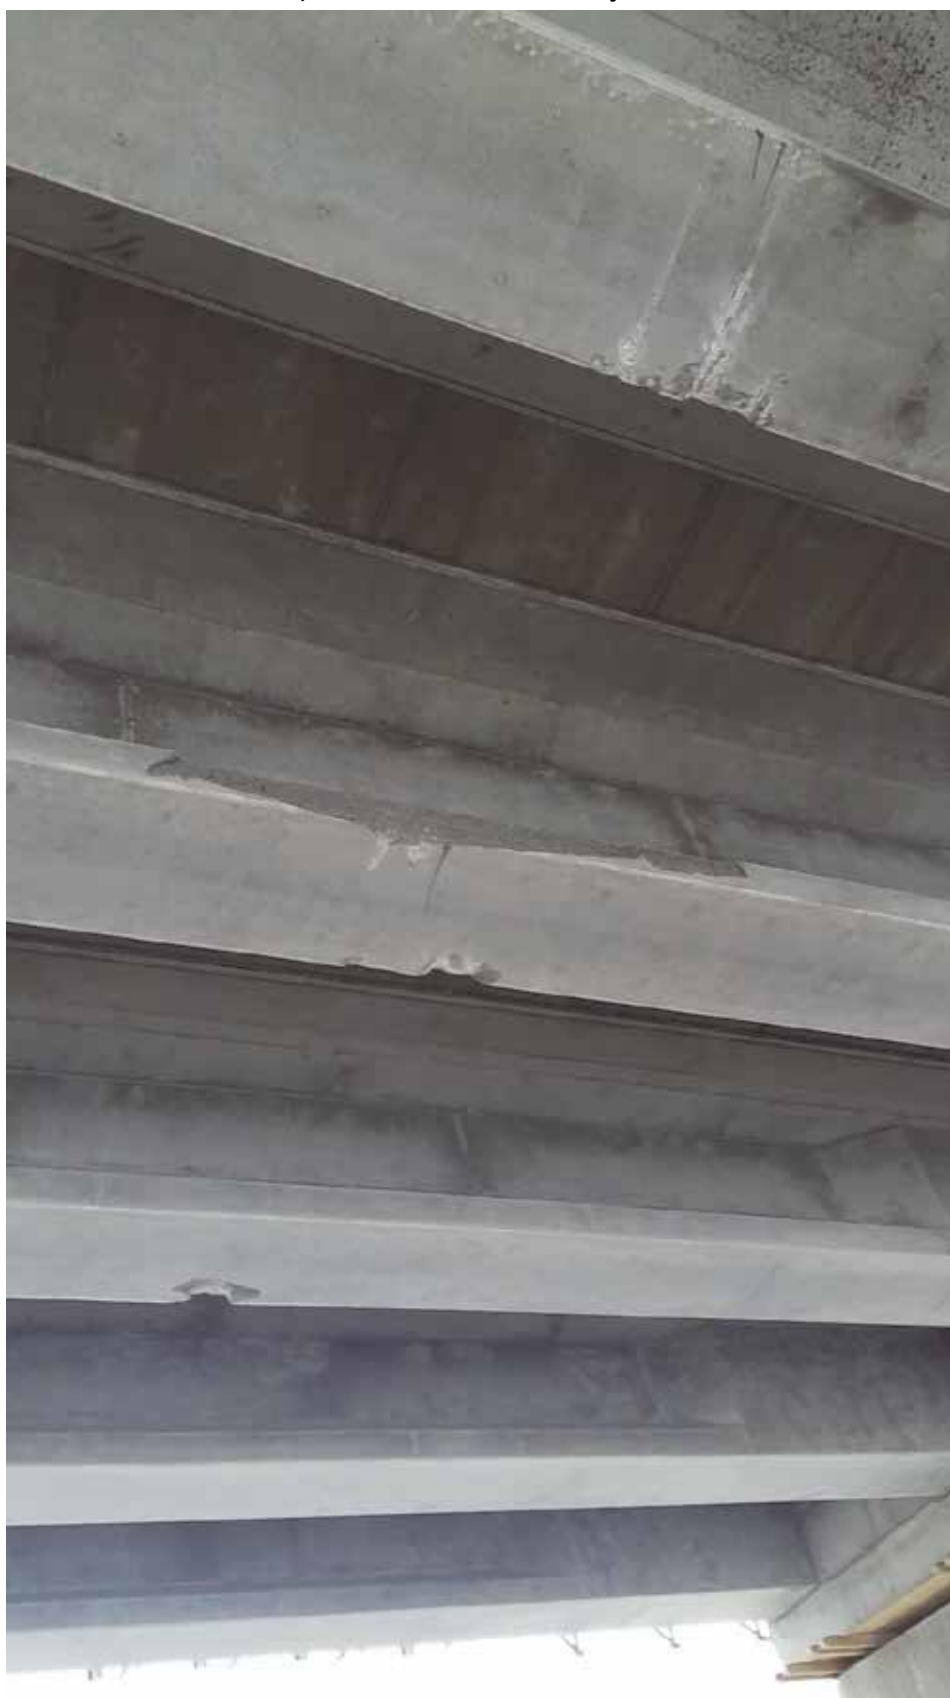
Obrázek 2) Poškozené nosníky na úseku 20

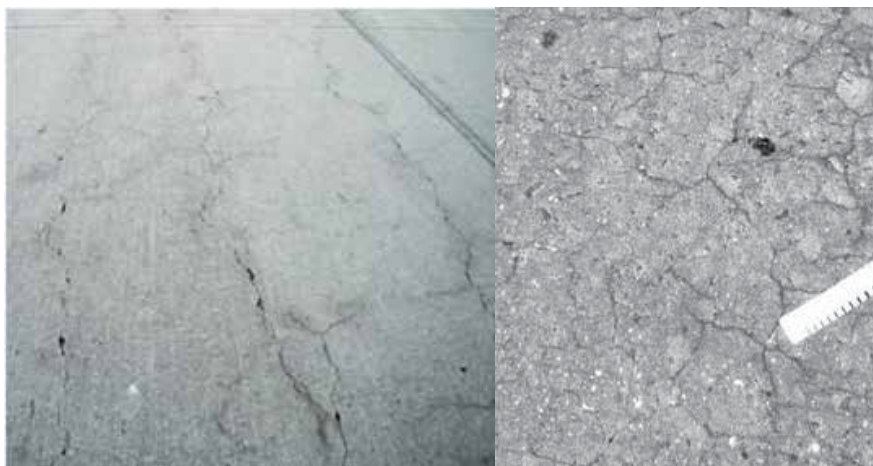
Obrázek 3) Trhliny v cementobetonových krytech vozovek

- a) Vlevo: Podélné trhliny procházející celou tloušťkou desky  
b) Vpravo: mapové trhliny

Takováto podélná vynucená napätí, konstantní v celém průřezu, mohou mít za následek trhliny s téměř konstantní šířkou (obrázek 2 a obrázek 3a). Kromě toho může teplotní gradient vést také k namáhání v ohybu. V případě chladnějšího povrchu má betonová deska tendenci k deformaci. Tomu však brání její vlastní hmotnost, takže v povrchové zóně je vyvoláno napětí v tahu, zatímco ve spodnější zóně (sousedící s podkladní vrstvou) se vyvine napětí v tlaku. Pokud tato ohybová napětí přesáhnou pevnost v ohybu betonu, vzniknou stejnoměrné trhliny s větší šířkou trhlin na povrchu. Kromě toho mapové trhliny mohou být vyvolány zbytkovým napětím (často také nazývaná „Eigenstresses“ vlastní zbytková napětí), když vznikne nelineární teplotní gradient. V tomto případě se síťové trhliny šíří pouze do hloubky několika milimetrů (obrázek 3b).

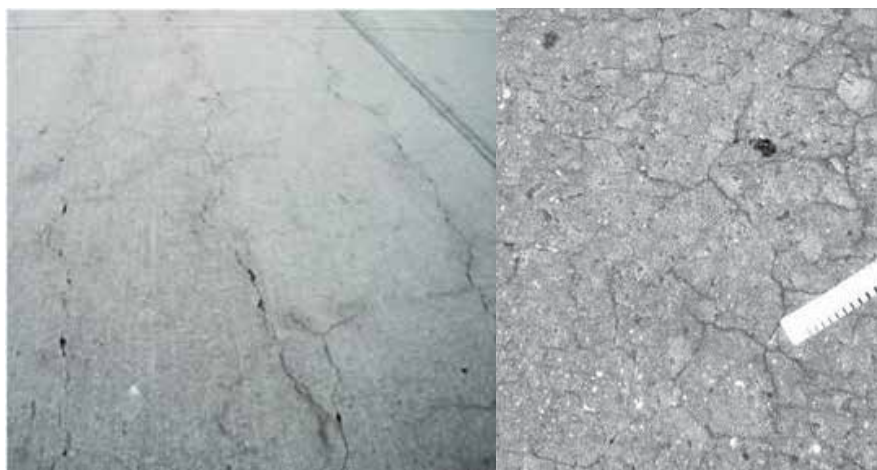
Picture 3) Cracks in concrete pavements
