Sborník přednášek | BETONOVÉ VOZOVKY 2012 ■ Conference proceedings | CONCRETE PAVEMENTS 2012

## BETONOVÉ VOZOVKY 2012

5. mezinárodní konference

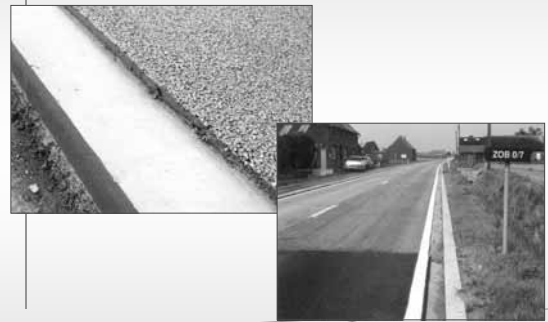
**Herne, 1996 - test sections of low noise surfaces**

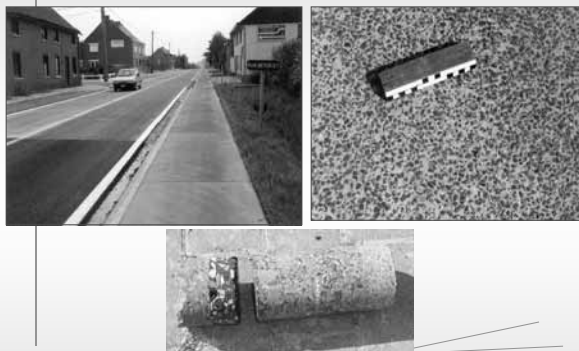
**Herne, 1996 - test sections of low noise surfaces**

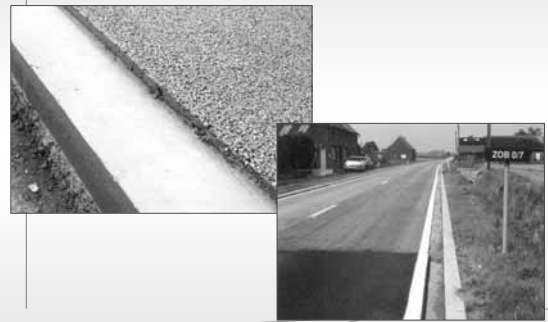
## Herne, 1996 - zkušební úseky s povrchy s nízkou hlučností

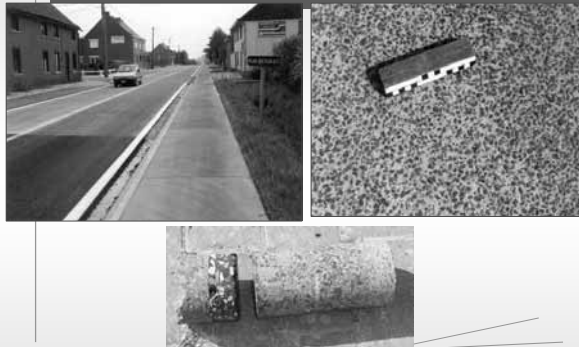
## Herne, 1996 - zkušební úseky s povrchy s nízkou hlučností

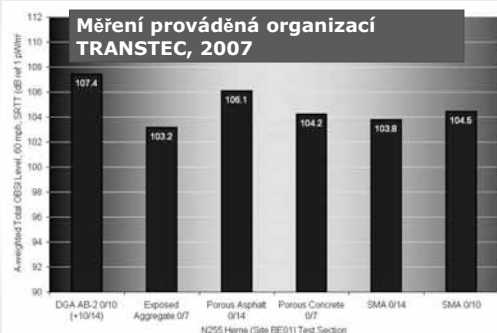
## Herne, 1996 - zkušební úseky s povrchy s nízkou hlučností

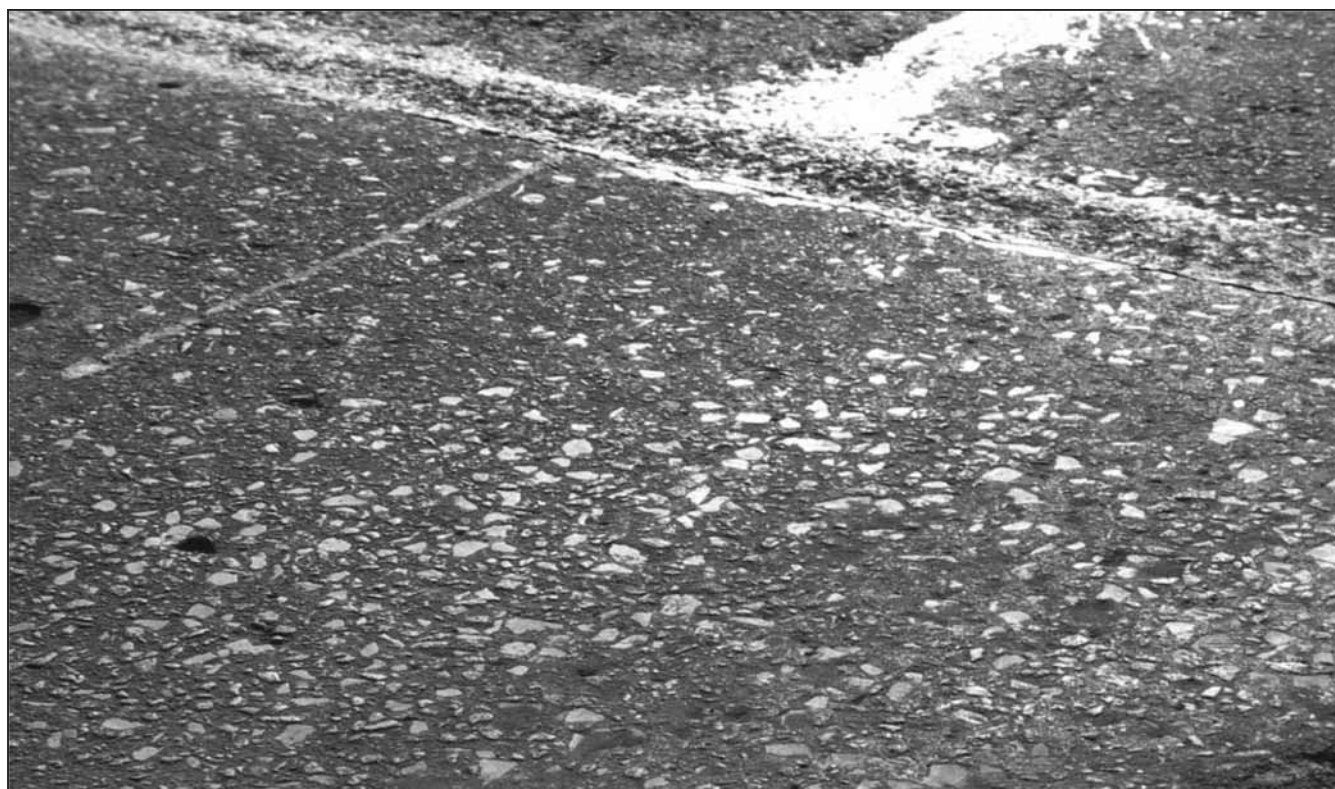
Obrázek 2 – Obnažení a vyhlazení hrubého kameniva na povrchu CBK

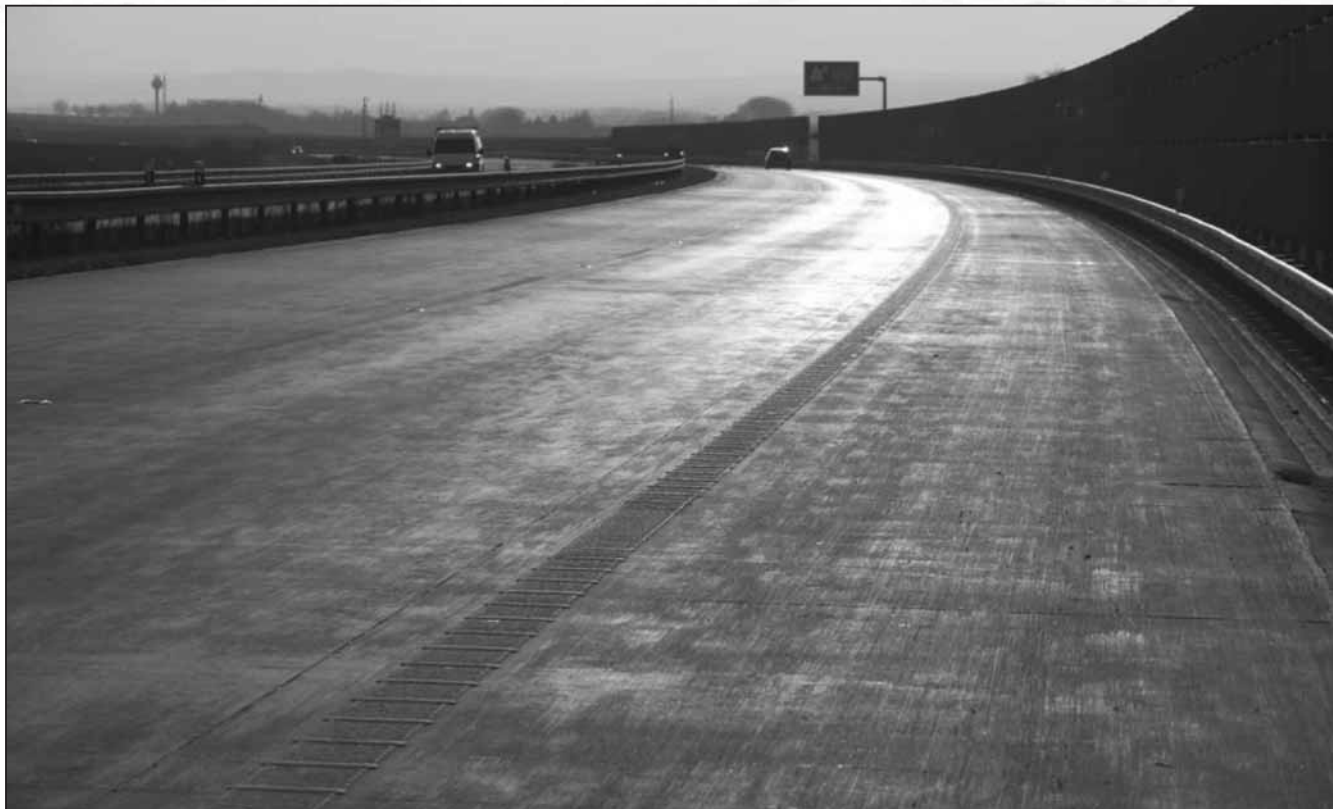
**Obrázek 4 – Povrch CBK s úpravou vlečenou jutou po 4 letech provozu**

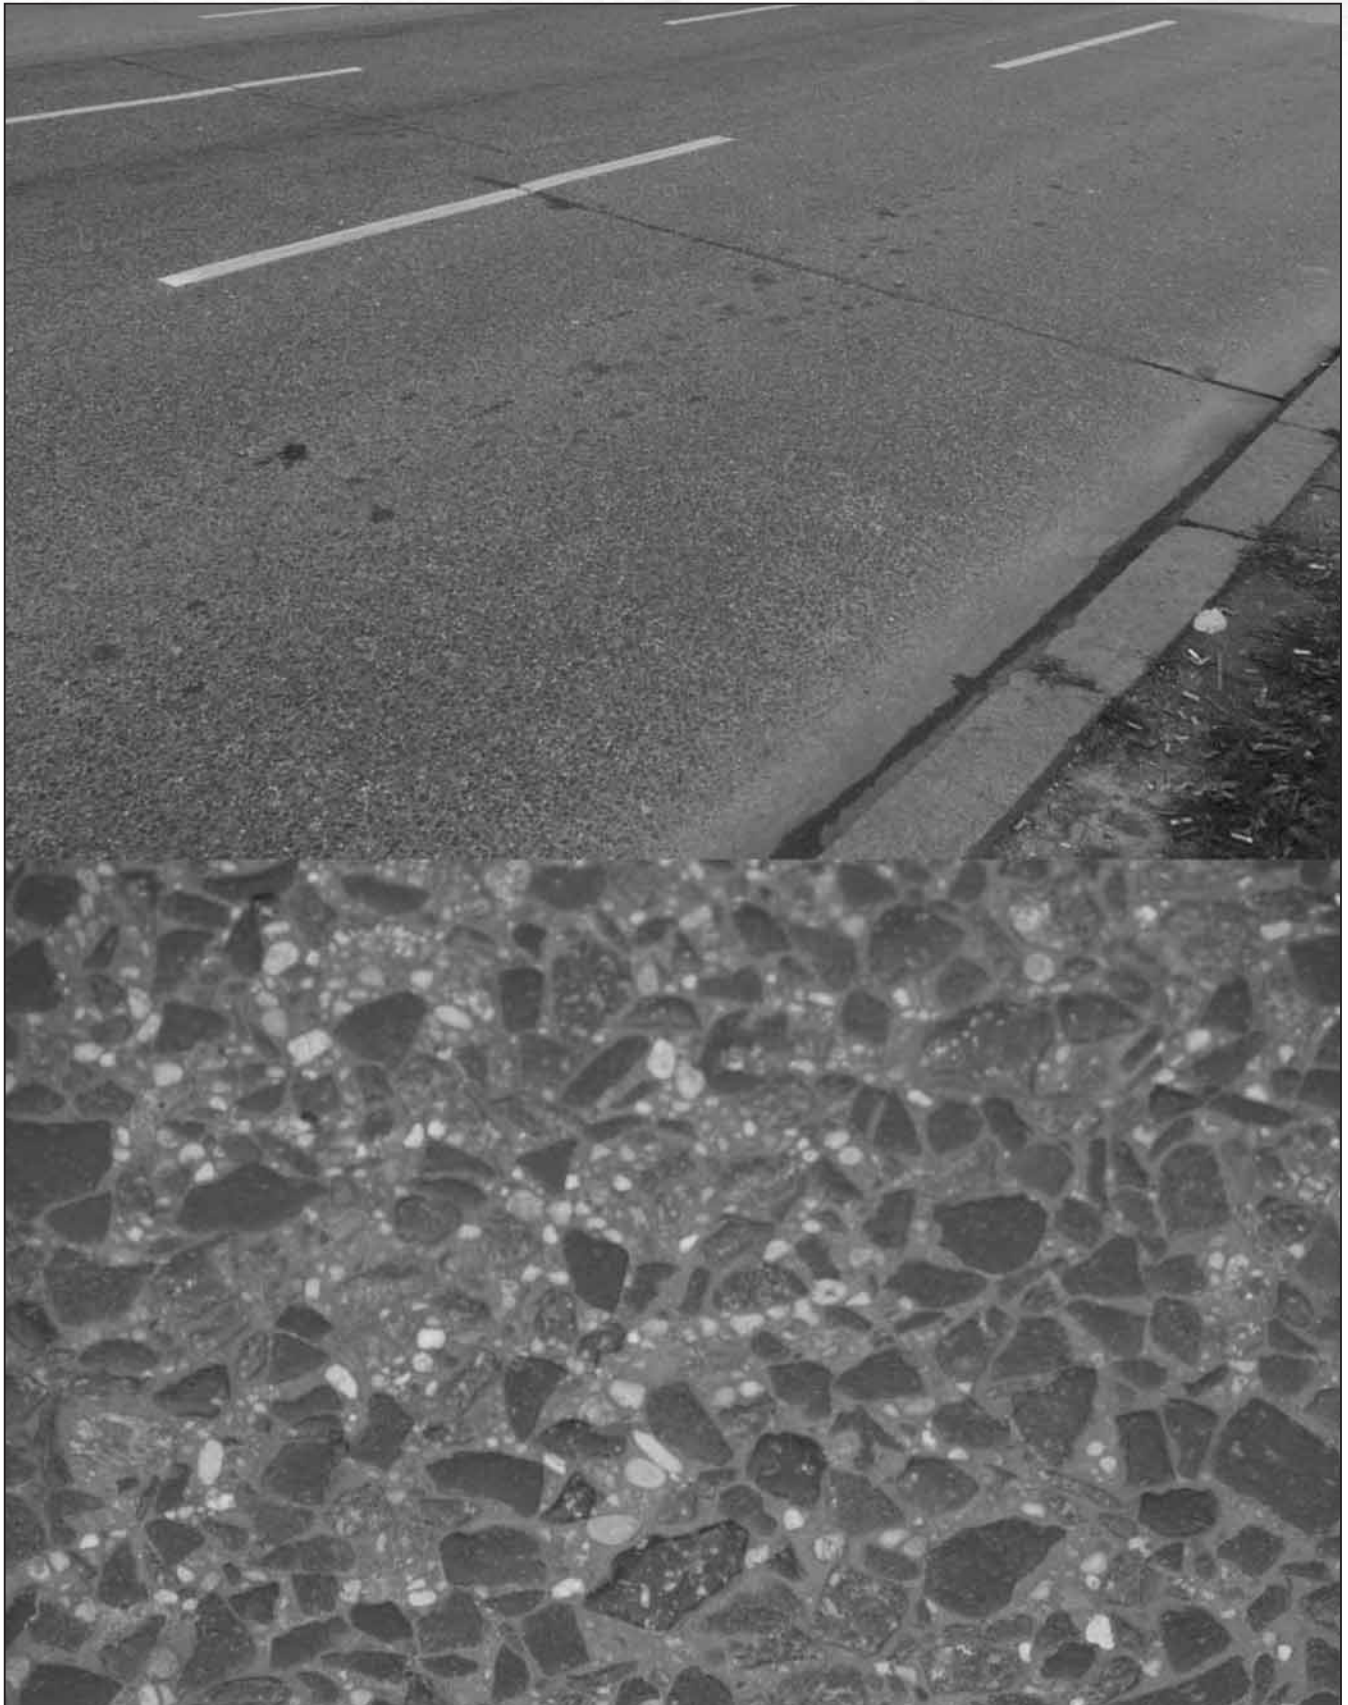
*Obrázek 5 – Čedičové kamenivo s nevyhovujícím PSV na vídeňském městském okruhu*

Okruh kolem Vídně, silnice B221 byl vybrán ze dvou důvodů. Jednak jde o jeden z nejstarších vymývaných povrchů CBK, ale hlavně se jedná o negativní příklad, kdy PVV vymývaného povrchu CBK jsou hodnoceny klasifikačním stupněm 5. Pro ukázkou je vybrán úsek ulice Neubaugürtel, kde bylo použito hrubé kamenivo s nevyhovující ohladitelností (viz obrázek 5). Na vídeňském městském okruhu sice není dopravní zatížení TNV, ale intenzivní provoz převážně osobních aut stačil na vyhlazení povrchu CBK a naměřené hodnoty součinitele podélného tření jsou na úrovni náledí s klasifikací hluboko pod hranicí stupně 5 (viz obrázek 6). Na ostatních úsecích městského okruhu ve Vídni je použito také vápencové kamenivo a dokonce i těžené kamenivo. Proto na celém okruhu jsou PVV hodnoceny jako nevyhovující nebo havarijní. Podle údajů vídeňské policie je na městském okruhu za mokra zvýšený počet řetězových dopravních z nedobrzdní před světelně řízenými křižovatkami.

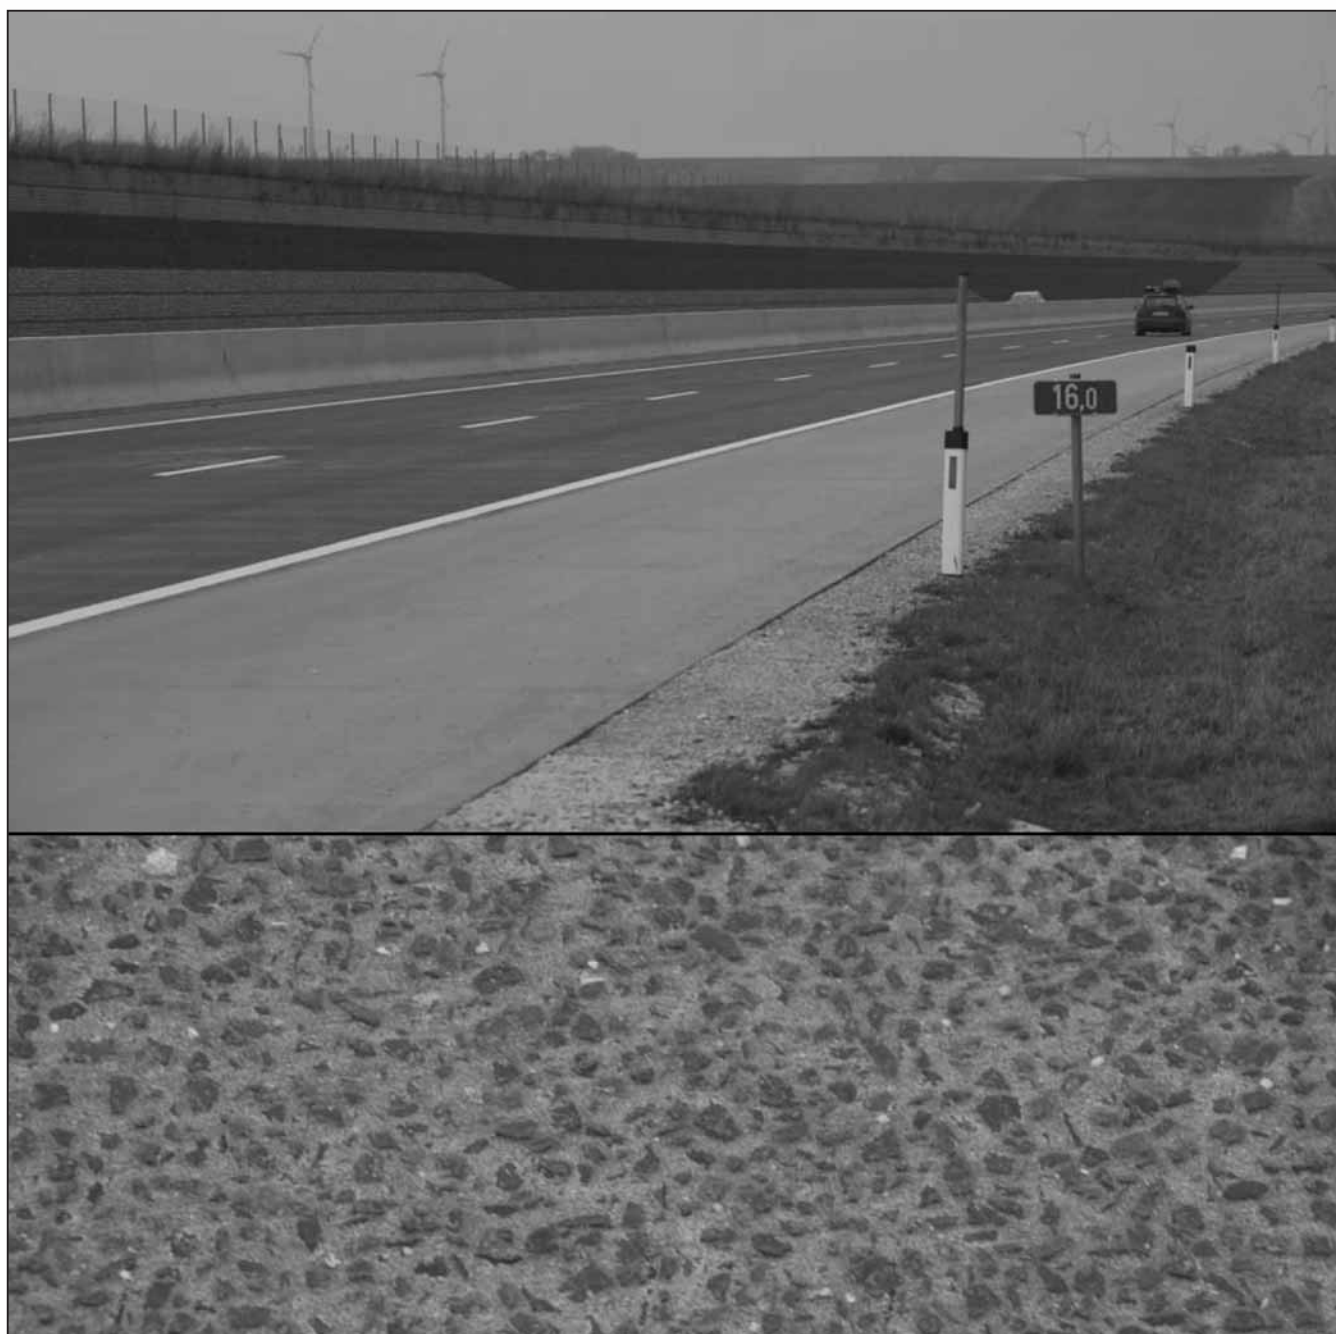
**Obrázek 7 – Rakouská dálnice A5, km 16,0**

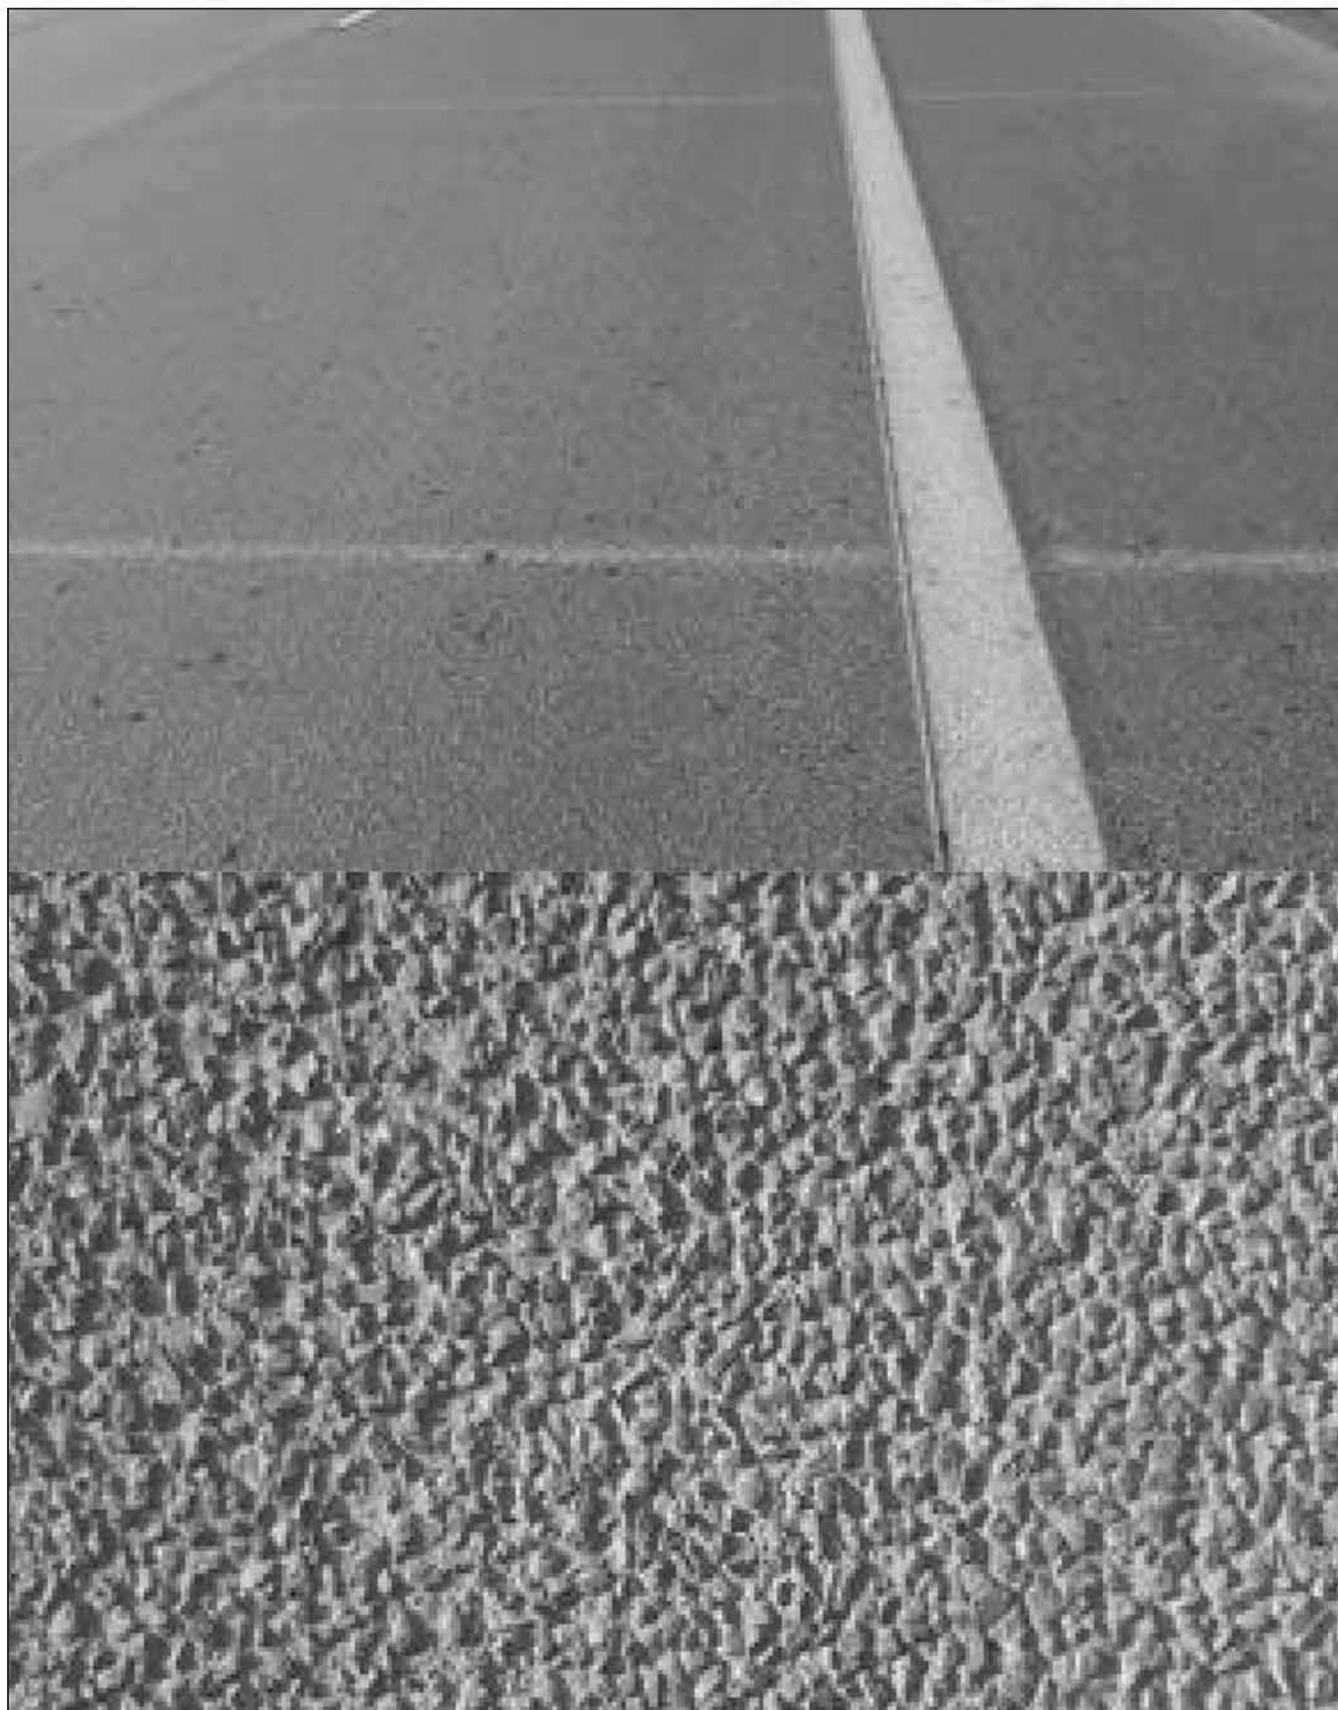
*Obrázek 12 – Polská dálnice A2, nepojížděná část, km 53 – 52*

Na nepojižděné části dálnice A2 byly vybrány úseky, kde byl použit cementový beton z různých betonárek. PVV vymývaného povrchu CBK jsou převážně hodnoceny klasifikačním stupněm 1 (viz obrázek 14 a 15). Vymývaný povrch byl homogenní, s velmi dobrou makrotexturou (viz obrázek 12). Jak ale ukazuje diagram závislosti součinitele tření na ujeté dráze z km 63 – 64 (viz obrázek 16), vyskytly se i úseky, kde povrch CBK nebyl vymytý, povrch neměl žádnou makrotexturu a minimální mikrotexturu (viz obrázek 17). O nehomogenosti úseku svědčí vysoká směrodatná odchylka ( $\pm 0,13$ ), rozptyl hodnot součinitele tření je od 0,28 do 0,82. Je však nutné upozornit, že měření probíhalo za teplot povrchu vozovky kolem 0°C a nelze vyloučit místy namrzání kroupené vody na podchlazený povrch CBK. Ale hlavní příčinou zřejmě budou technologické závady při pokládce CBK, kdy nedošlo k vymytí povrchu. Skutečný stav po uvedení do provozu bude znám po kontrolním měření PVV v roce 2012.

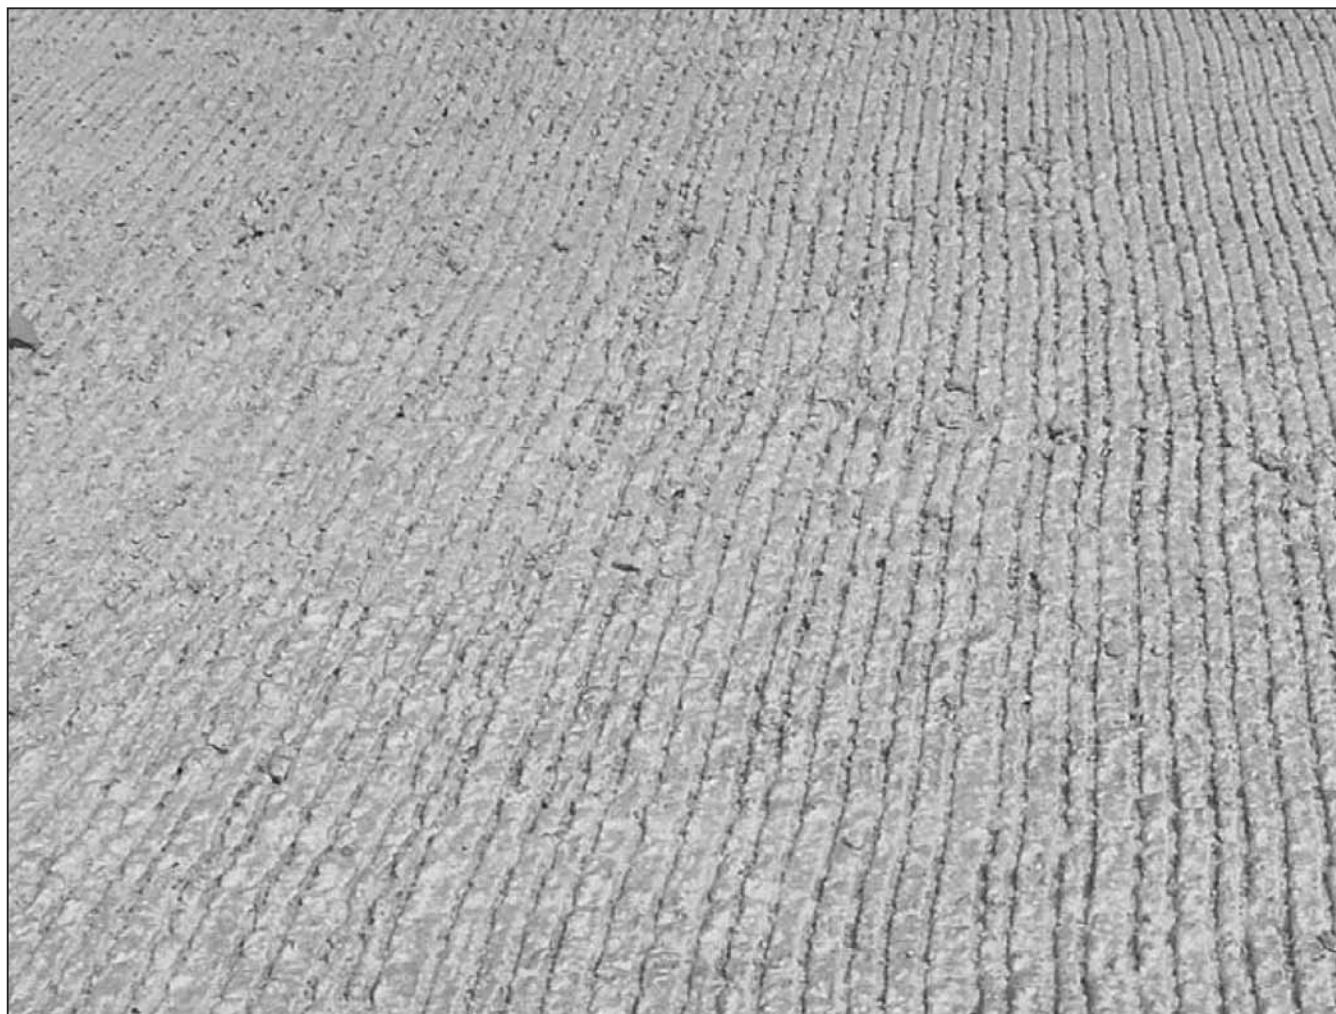
**Obrázek 18 – Rychlostní silnice R1, km 77,440 – 77,656, pokusný úsek zdrsnění vlečenou jutou a příčným drážkováním**

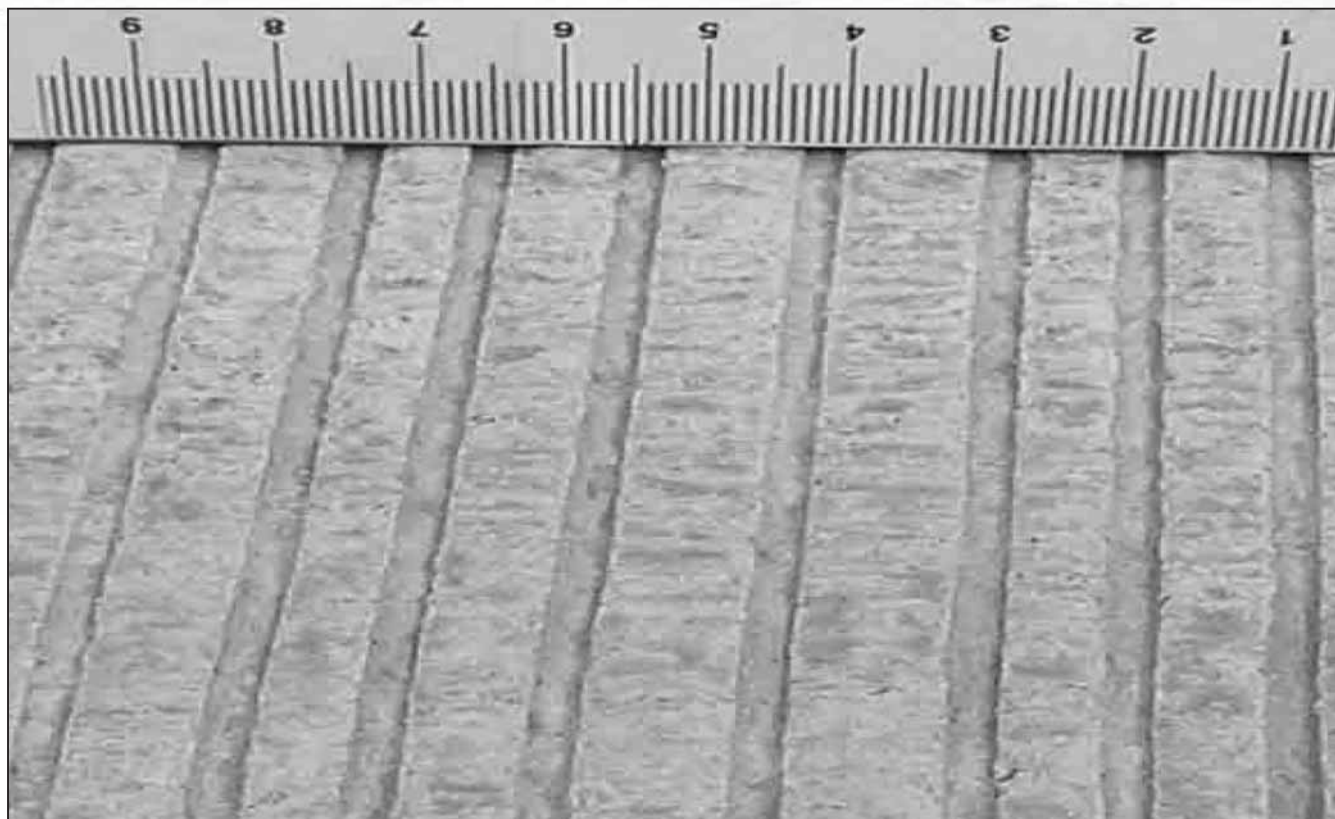
Obrázek 19 – Rychlostní silnice R1, km 77,440 – 77,656, detail příčné negativní textury

V rámci řešení výzkumného projektu CG923-038-910 „Zlepšení trvanlivosti protismykových vlastností nově položených i opravených povrchů cementobetonových krytů vozovek s vysokým dopravním zatížením“ se podařilo na provozované rychlostní silnici R1, okruh kolem Prahy realizovat pokusný úsek, na kterém se kombinuje technologie zdrsnění povrchu CBK taženou jutou s příčným drážkováním s negativní texturou (viz obrázek 18 a 19).

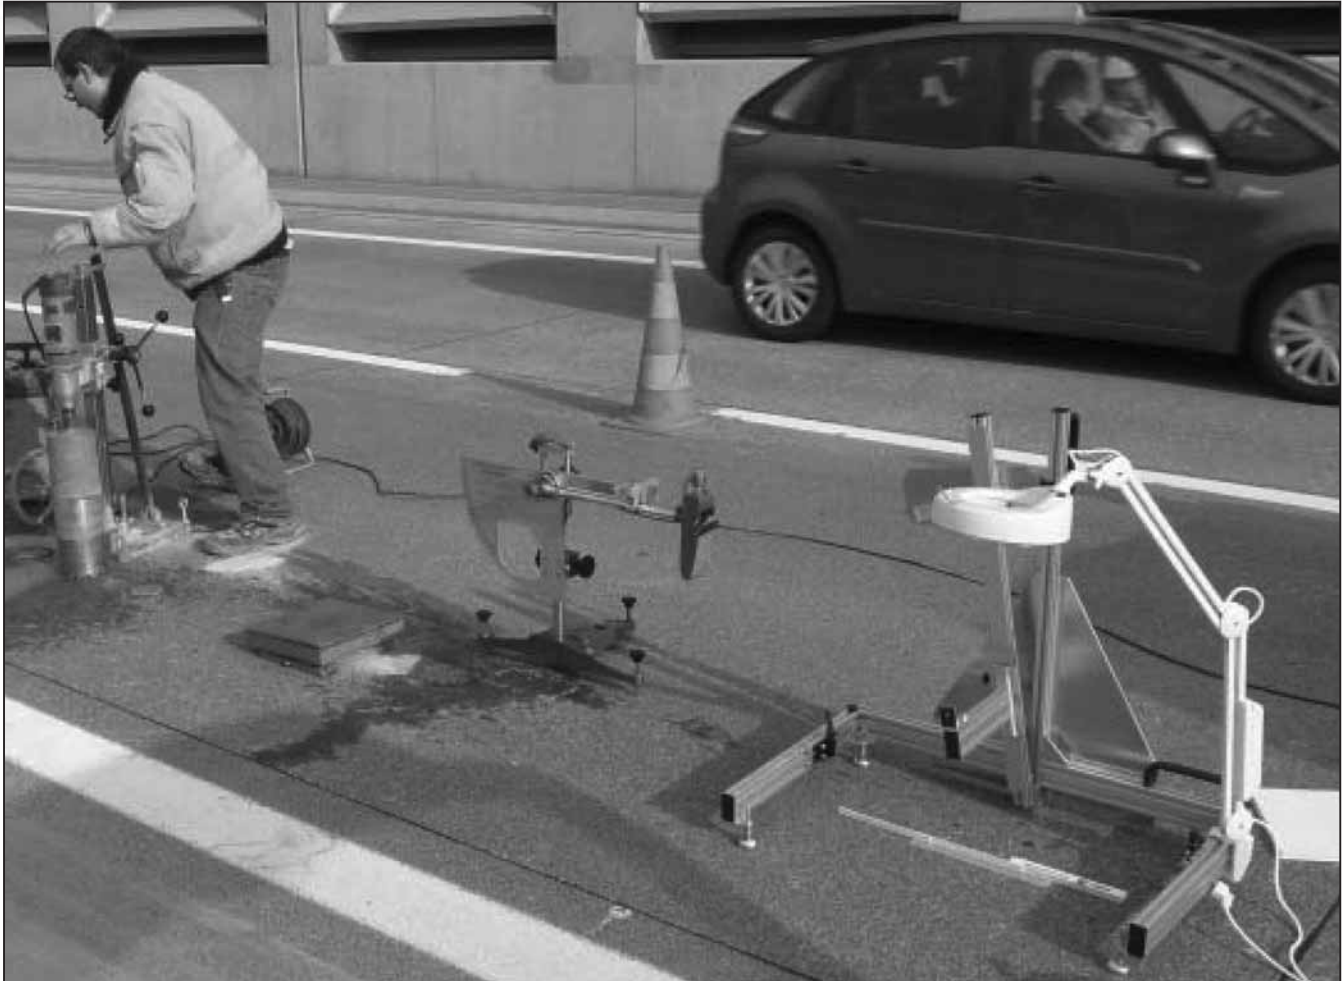
**Abbildung 1B: Probenahme zur Ursachenforschung**

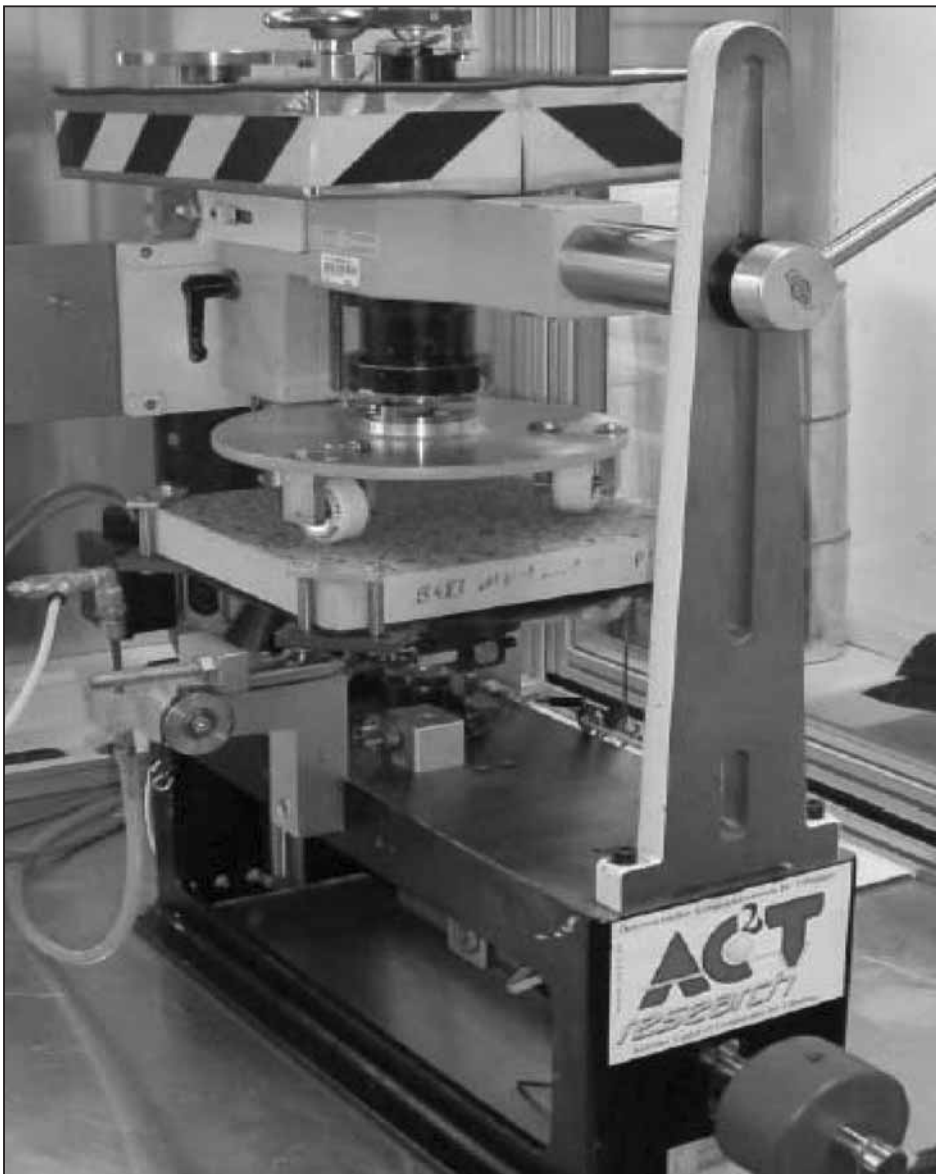
Dieser Versuchsaufbau eignet sich besonders für Untersuchungen des tribologischen Verhaltens von Werkstoffkombinationen im Trockenlauf oder mit unterschiedlichen Zwischenstoffen. Abbildung 4 stellt ein neu entwickeltes Tribometer (von AC<sup>2</sup>T reseach) speziell für Waschbetonproben dar. Die im Rahmen des Projekts erarbeitete Testprozedur ermöglicht eine Differenzierung der Reibverhalten „Griffigkeit“ von Tribosysteme mit unterschiedlicher Oberflächenqualität.

**Abbildung 4:**  
**Tribometer für Waschbeton**

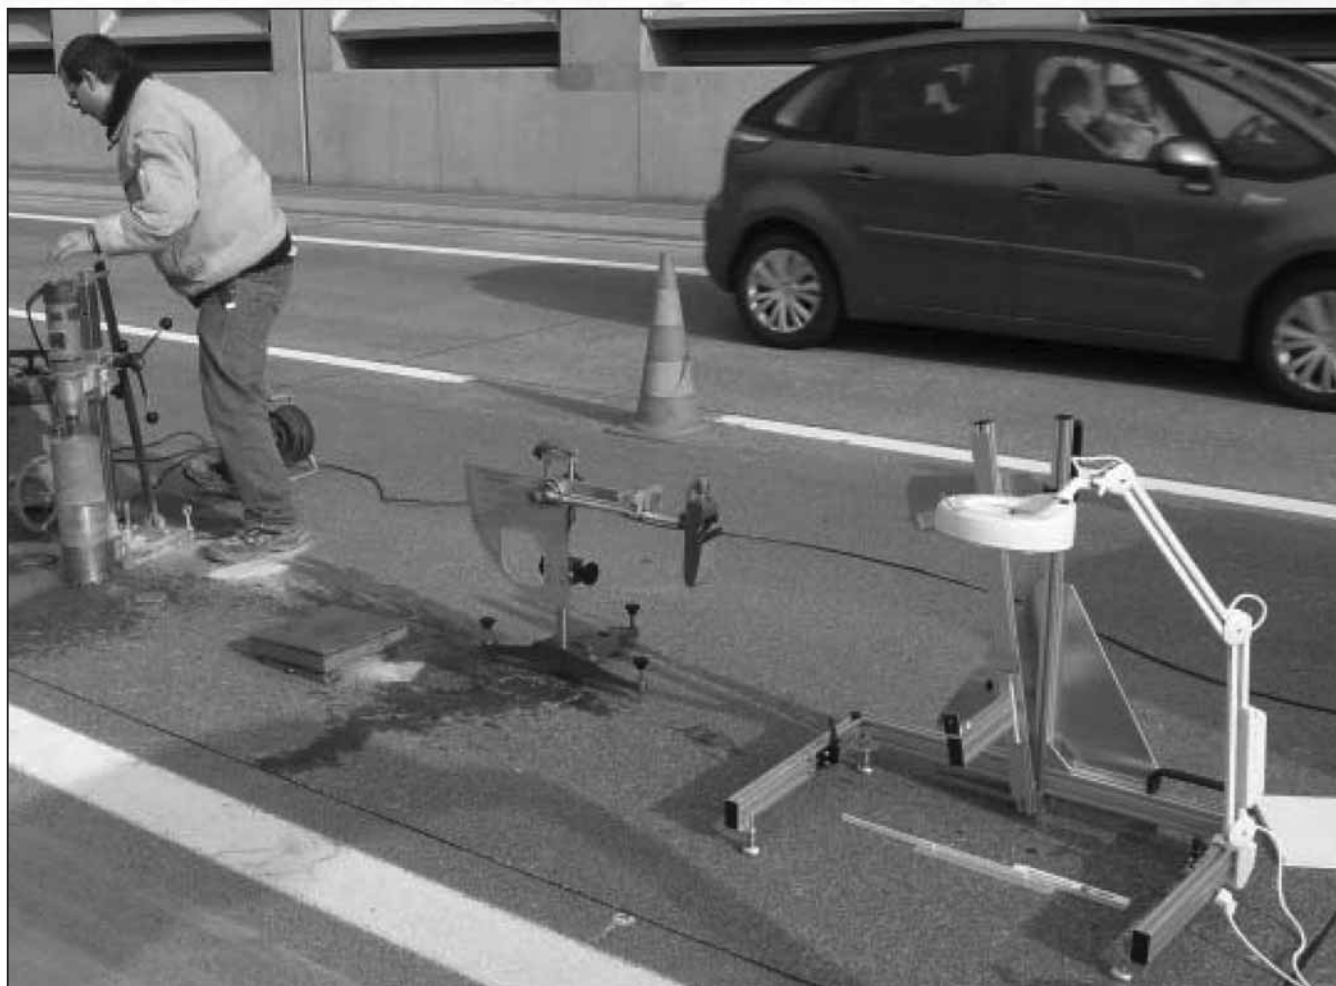
**Obrázek 1B:** Odběr vzorků pro zjišťování příčiny

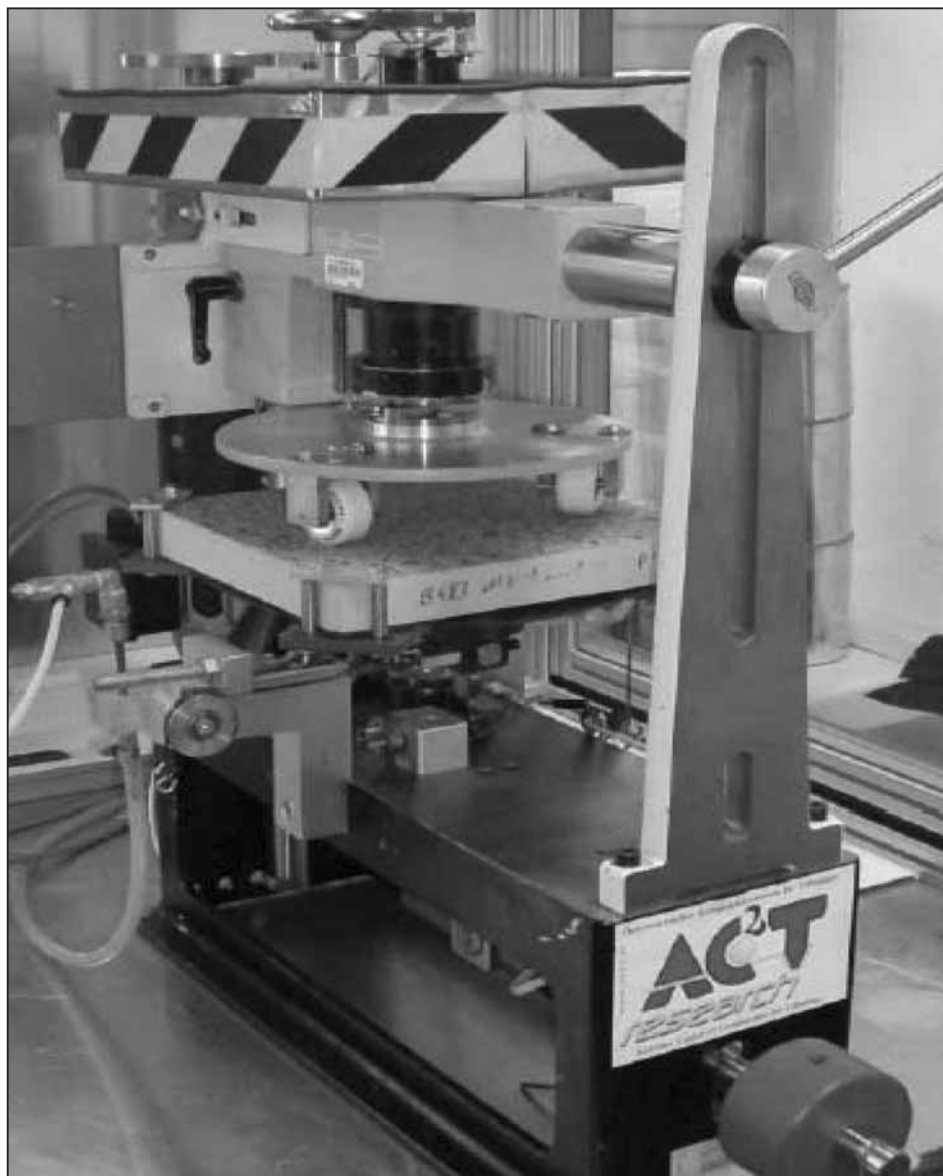
**Obrázek 4:**  
*Tribometer pro vymývaný beton*

Tato část výzkumu je vhodná zvláště pro výzkum tribologického chování kombinací materiálů za chodu na sucho nebo kombinací různých materiálů a součástek. Obrázek 4 zobrazuje nově vyvinutý tribometer (společnosti AC2T reseach) určený speciálně pro vzorky vymývaného betonu. Zkušební metoda, vypracovaná v rámci projektu, umožňuje rozlišit tření „drsnosti krytu“ v tribologických systémech s různými vlastnostmi povrchu.

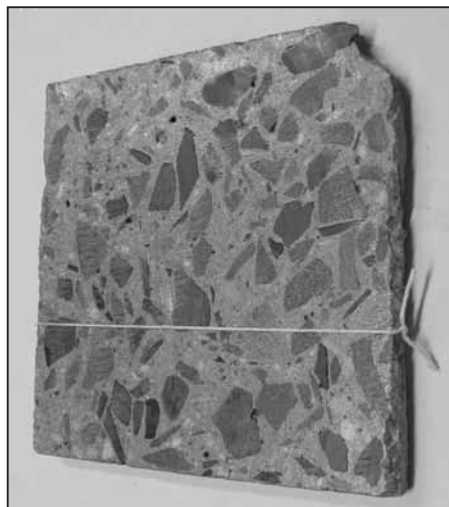
**Obr. 2 – Ukázka stavu experimentálního vzorku po 2 letech uložení ve sklepě - Emcoril AC.**

Jak je vidět na uvedených fotografiích, tak vzorek ze sklepa je úplně bez znečištění – obr. 2. Vzorek ze dvora – obr. 3 je mírně znečištěn hrubými nečistotami (prach a písek) jinak bez znečištění. Vzorek vedle vozovky – obr. 4 je opět mírně znečištěn hrubými nečistotami (prach a písek) a mírně nečistotami od provozu vozidel (mastný film). Vzorek v tunelu – obr. 5 byl naopak takřka bez hrubých nečistot (prachu a písku), ale zato s obrovským nánosem nečistot od provozu vozidel (mastný film).

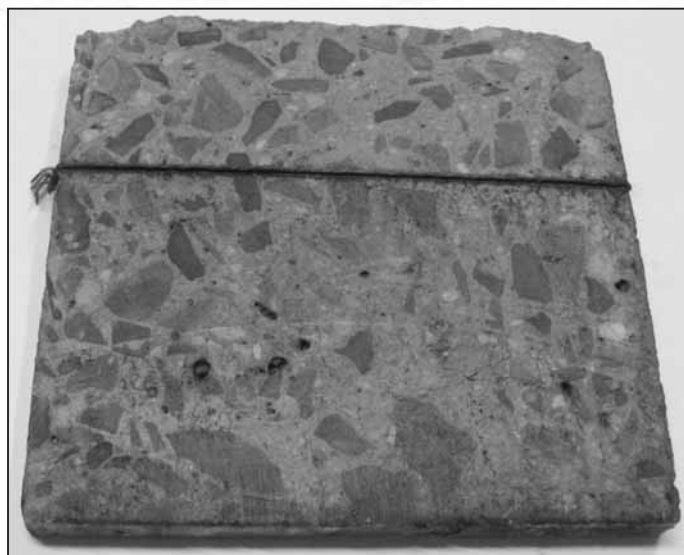
**Obr. 4 - Ukázka stavu experimentálního vzorku po 2 letech uložení vedle vozovky - Emcoril AC.**

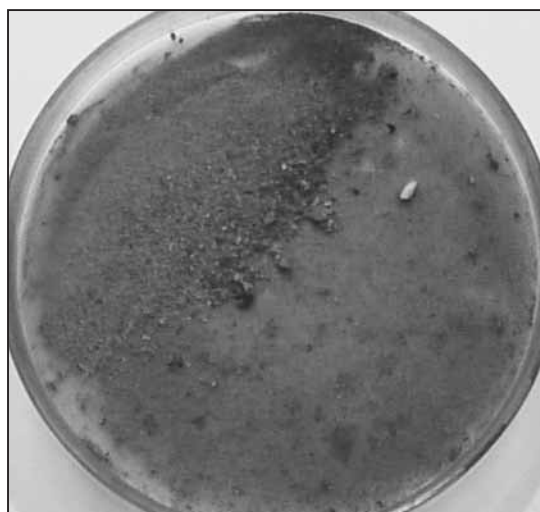
**Obr. 6 - Ukázka Petriho misek po vyjmutí z tunelu po 2 měsíčním uložení.**

Misky byly vymyty pentanem. Pentan byl slit do kádinky, kde byl ponechán k odpaření. Zbytek v kádince (odparek) byl rozpuštěn v trifluorotrichlorethanu, analyzován dle ČSN 75 7606 a následně dle zkušební metody A-07-79 (ČSN 75 7606). Ukázka znečištění v Petriho miskách je na obr. 6.

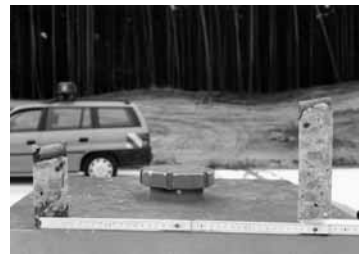
Fall 3 – Schräglage ( $s_v$ )

Dübelschräglage anhand von 2 Bohrkernen

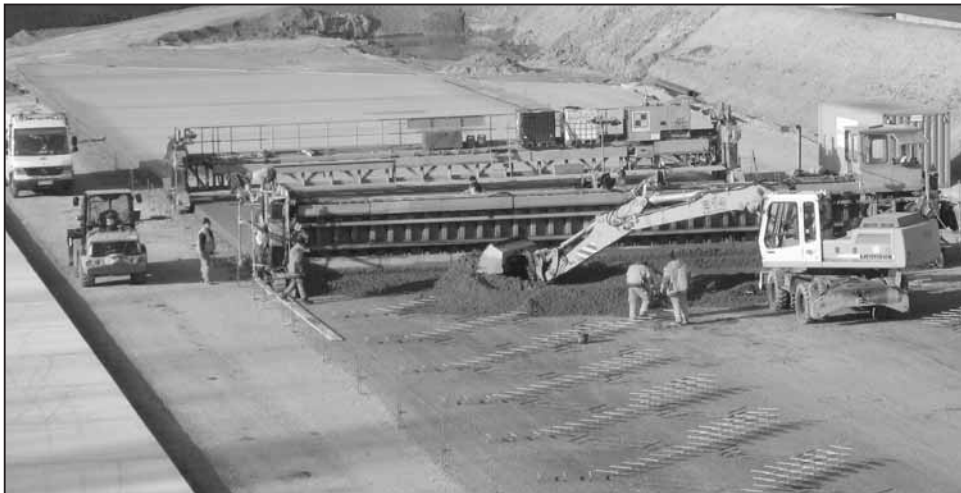
Verkehrsflächen aus Beton auf Rastanlagen werden in der Regel maschinell eingebaut ( REF\_Ref321856025 \r \h Bild 2). Da der Einbau dieser Flächen grundsätzlich einlagig erfolgt, sind die Dübel und Anker vor dem Betoneinbau lagesicher auf Körben zu verlegen.

**Bild 2:**  
**Ausführung einer Verkehrsfläche**  
**aus Beton auf einer Rastanlage**

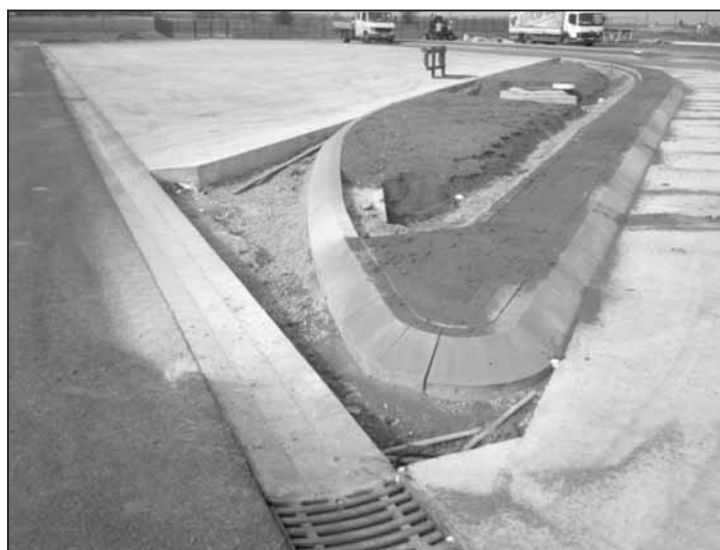
Einen äußerst ungünstigen Fall zeigt Bild 11, bei dem zwangsläufig Zwickel in der Betonfläche entstehen. Oft werden diese Teilflächen dann mit einer Pflasterung versehen. Die Dauerhaftigkeit einer solchen Lösung ist mitunter begrenzt.

**Bild 11:**  
**Zwickelfläche aufgrund der ungünstigen Form einer Zwischeninsel**

Wird die Betondecke für Klebeborde monolithisch weitergeführt, wird dadurch der ungünstige Lastfall „freier Plattenrand“ am letzten Parkstand vermieden. Auch können durch diese Weiterführung ungünstige Zwickelflächen, wie auf Bild 11 gezeigt, umgangen werden, indem zumindest im kritischen Bereich der Inselenden die Betondecke durchgeführt wird. Die Fugenanordnung der Betondecke verliert hierdurch von ihrer Abhängigkeit von der Inselgeometrie. Letztlich kann auch die gesamte Zwischeninsel aufgeklebt werden, wodurch ein ideales einheitliches Fugenraster ermöglicht wird.

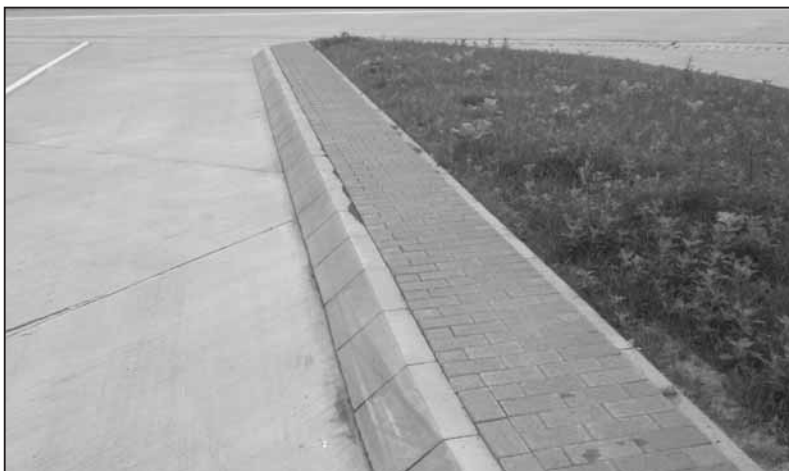
**Bild 14:**  
**Monolithische Weiterführung der Betondecke mit aufgeklebten Bordsteinen**

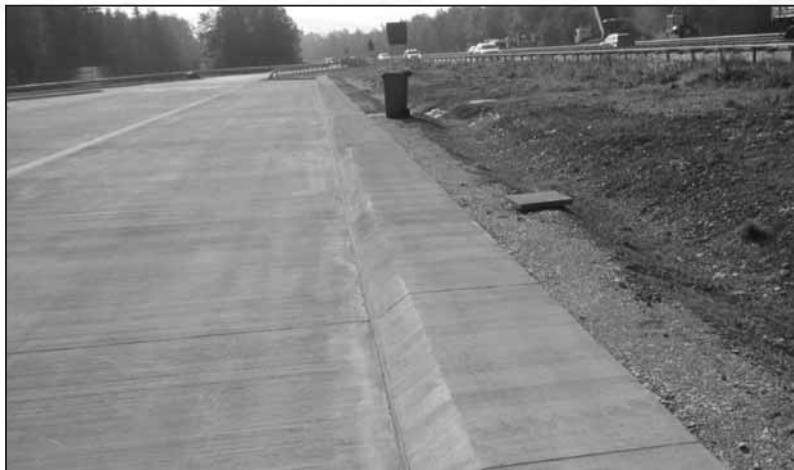
Auch durch die Verankerung einer monolithisch gebauten Anlage aus Ortbeton wird der Lastfall „freier Plattenrand“ zumindest verringert. Ein Anwendungsbeispiel ist z. B. die Bordanlage an Parkständen in Längsaufstellung für Schwerlastfahrzeuge (Bild 15).

**Bild 15:***Verankerte monolithische Bordanlage aus Ortbeton*

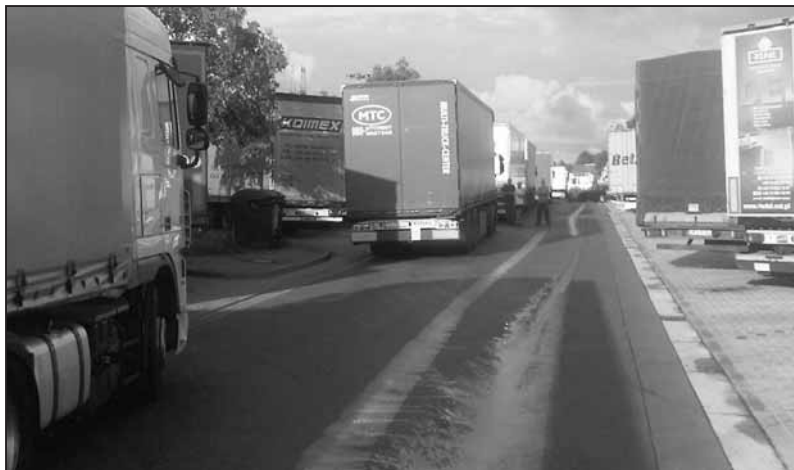
**Bild 16:***Typische Parksituation auf Rastanlagen in den Abendstunden (hier: BAB A2, T+R-Anlage Zweidorfer Holz)*

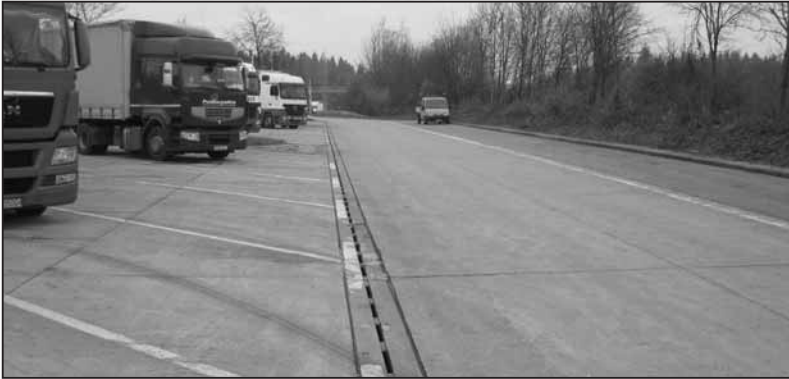
Die Anwendung der Betonbauweise in diesen Verkehrsflächen ist jedoch kein Novum. So existieren im Bestand bereits viele ältere derartige Verkehrsflächen ( REF\_Ref321847968 \r\h Bild 17). In der Vergangenheit ein wenig aus den Augen verloren, erfährt diese Möglichkeit aufgrund der Lkw-Parkplatznot seit 2009 eine neue Dynamik.

**Bild 17:**  
**Ältere bestehende Rastanlage mit Fahrgasse aus Beton (BAB A7, T+R-Anlage Lonetal)**

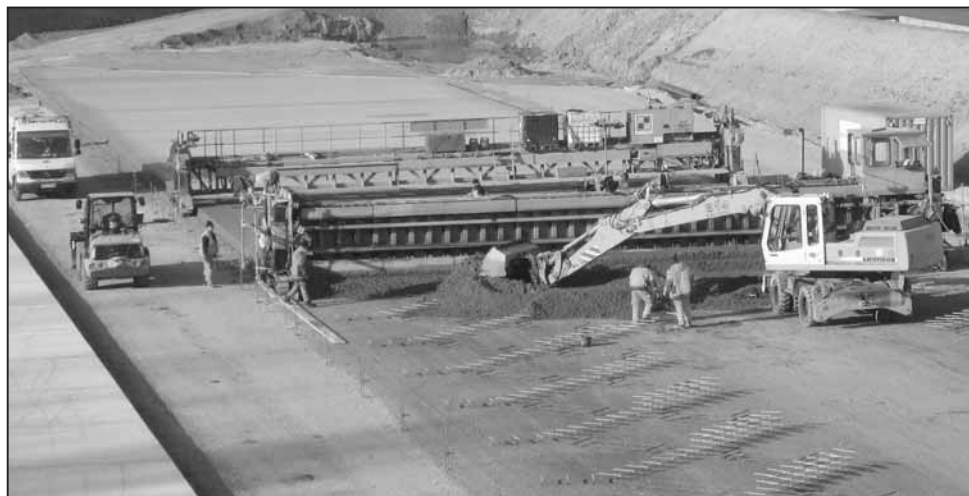
Dopravní plochy z betonu na odpočívkách bývají zpravidla zhotoveny pomocí mechanismů (obrázek 2). Protože jsou tyto plochy pokládány zásadně v jedné vrstvě, je nutno kluzné trny a kotvy položit před pokládkou betonu na koše tak, aby byla zajištěna jejich poloha.

**Obrázek 2:**  
**Provedení dopravní plochy**  
**z betonu na odpočívce**
