Sborník přednášek | BETONOVÉ VOZOVKY 2012 ■ Conference proceedings | CONCRETE PAVEMENTS 2012

## BETONOVÉ VOZOVKY 2012

5. mezinárodní konference

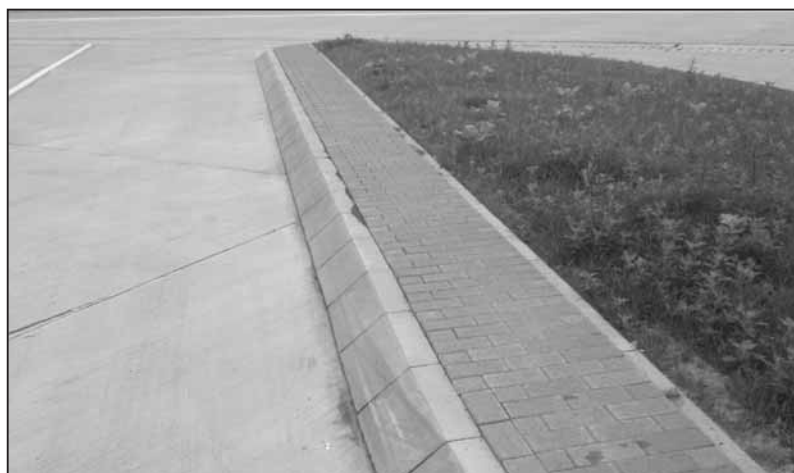
**Obrázek 14:**

Pokud betonový kryt vozovky pro lepené obrubníky monoliticky pokračuje, vyloučí se nepříznivý stav zatížení „volné hrany desky“ na posledním parkovacím místě. Díky tomuto pokračování monolitické konstrukce lze obejít nevýhodné plochy s klínovým profilem, jak je zobrazeno na obrázku 11, tím, že je přinejmenším v kritickém prostoru konců ostrůvku proveden betonový kryt vozovky. Uspořádání spár betonového krytu vozovky je tím pádem méně závislé na geometrii ostrůvku. Konečně lze lepit i celý ostrůvek, čímž se umožní ideální jednotný rastr spár.

**Monolitické pokračování betonového krytu vozovky s nalepenými obrubníky**

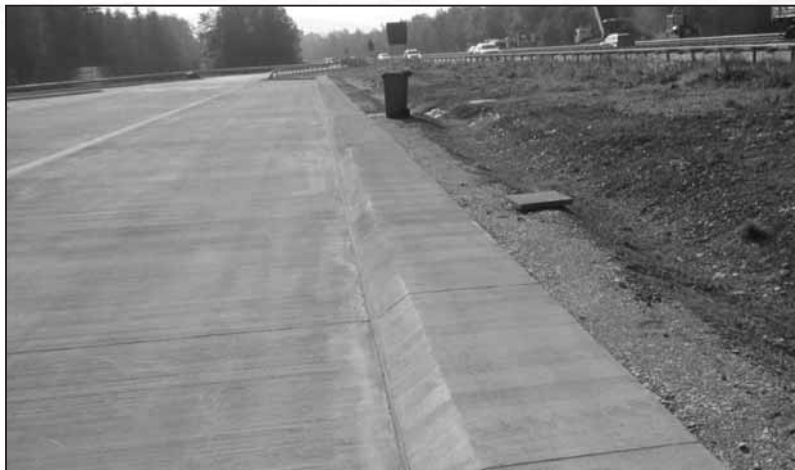
Také ukotvením monolitické konstrukce ze staveništního betonu se zatížení „volné hrany desky“ přinejmenším zmírní. Jako příklad takové aplikace lze uvést obrubník na parkovacích místech v podélném stání vozidel pro těžká nákladní vozidla (obrázek 15).

**Obrázek 15:**  
*Ukotvený monolitický obrubník staveništního betonu*

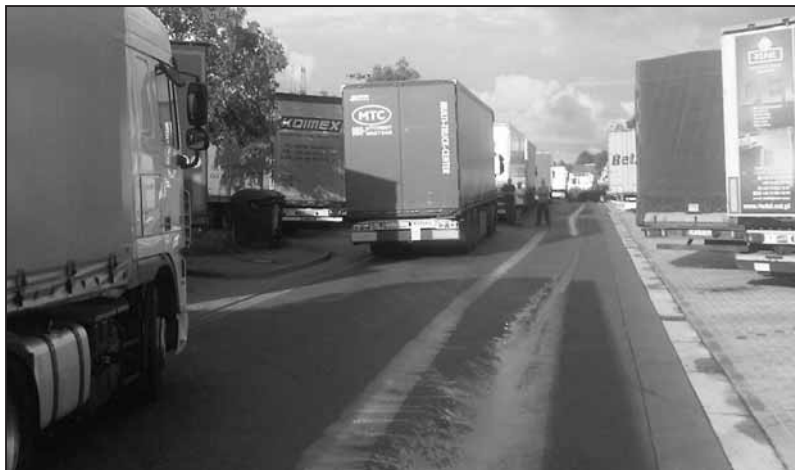
**Obrázek 16:**  
*Typická situace v parkování na odpočívadlech ve večerních hodinách (zde: BAB A2, zařízení pro tankování a odpočinek - T+R-Anlage – Zweidorfer Holz)*

ERS obsahují pokyny pro volbu konstrukce jednotlivých dopravních ploch na odpočívkách. Jak je zmíněno v úvodu, je zde pro parkovací místa nákladních vozidel doporučováno využití betonové konstrukce. Naopak se však doporučuje i pro oblast nákladních vozidel využívat u jízdnic pásů asfaltové konstrukce. S ohledem na uvedený nedostatek parkovacích míst pro nákladní vozidla je třeba toto doporučení však ještě kriticky zvážit. Obrázek 16 zobrazuje typickou situaci parkování na odpočívkách ve večerních hodinách. Aby se vyhnuli riziku, že překročí zákonem povolenou dobu řízení, nemají řidiči většinou jinou možnost, než svá vozidla odstavit v jízdnicích pásích nebo na parkovištích pro osobní vozidla. Druhý případ je dokonce podporován politiky jako další opatření proti nedostatku parkovacích míst. Podle BMVBS a také podle ERS se při vysoké poptávce po parkovacím prostoru ze strany nákladních vozidel může a má povolovat ve večerních a nočních hodinách prostřednictvím takzvaného kombinovaného využívání obsazení části parkovacích ploch pro osobní vozidla také nákladními vozidly.

To však znamená, že jak jízdnic pásy, tak i prostor pro parkování osobních vozidel jsou vystaveny srovnatelné zátěži jako plochy pro odstavení nákladních vozidel. Z tohoto důvodu jsou betonové konstrukce vhodné i pro tyto dopravní plochy.

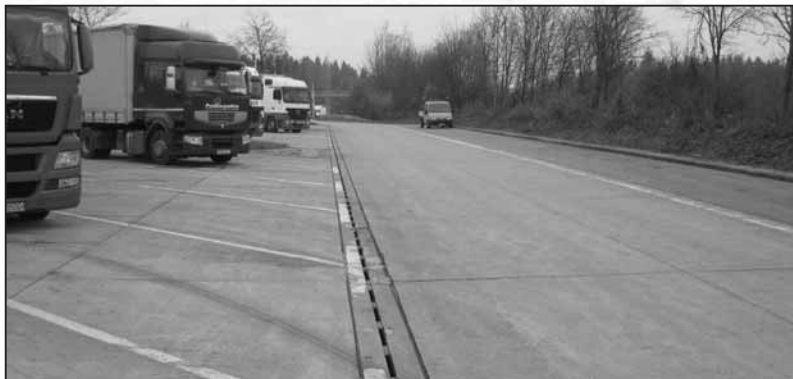
**Obrázek 17:**  
*Starší stávající odpočívadlo s jízdním pásem z betonu (BAB A7, zařízení pro tankování a odpočinek Lonetal)*

Využití betonových konstrukcí pro tyto dopravní plochy však není žádné novum. Řada starších dopravních ploch tohoto typu již existuje (obrázek 17). V minulosti tato možnost trochu ustoupila do pozadí, avšak od roku 2009 z důvodu nedostatku parkovacích míst pro nákladní vozidla získává novou dynamiku.

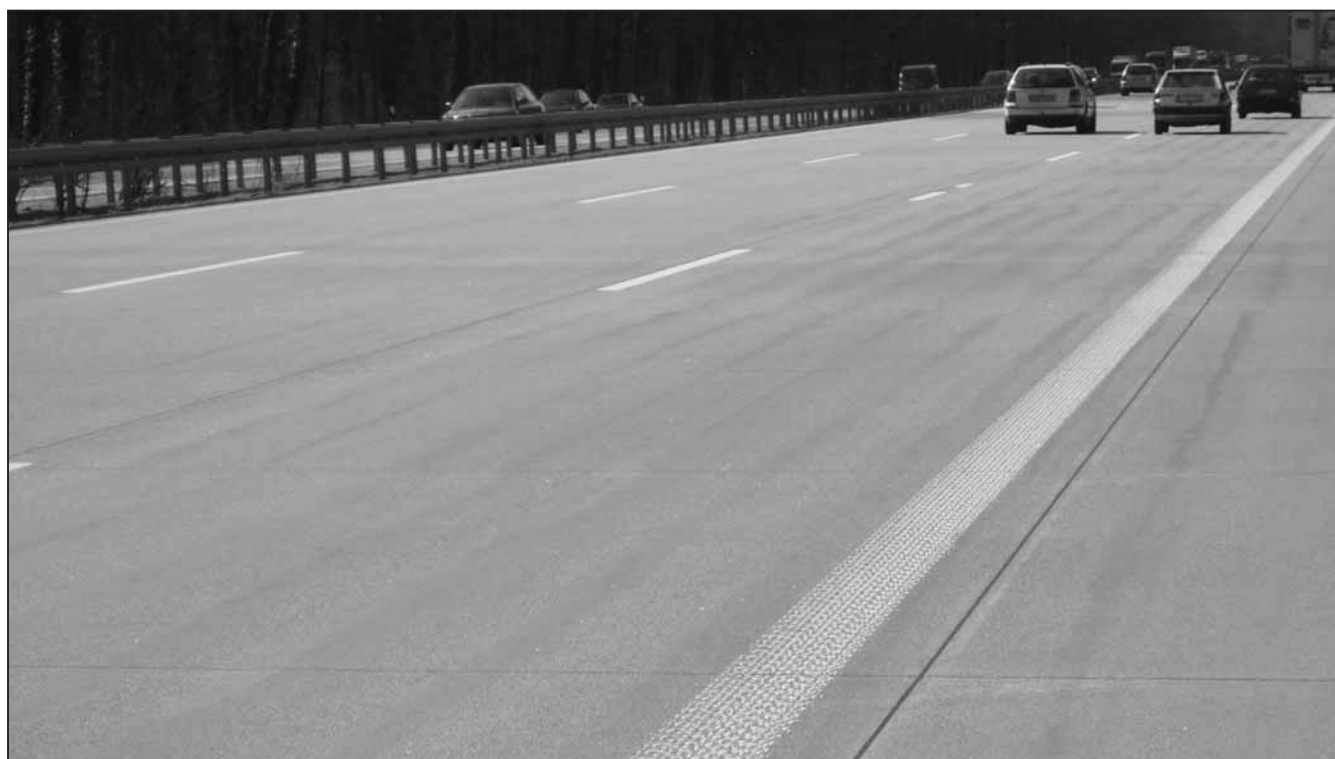
**Bild 2: Waschbetonfahrbahn**

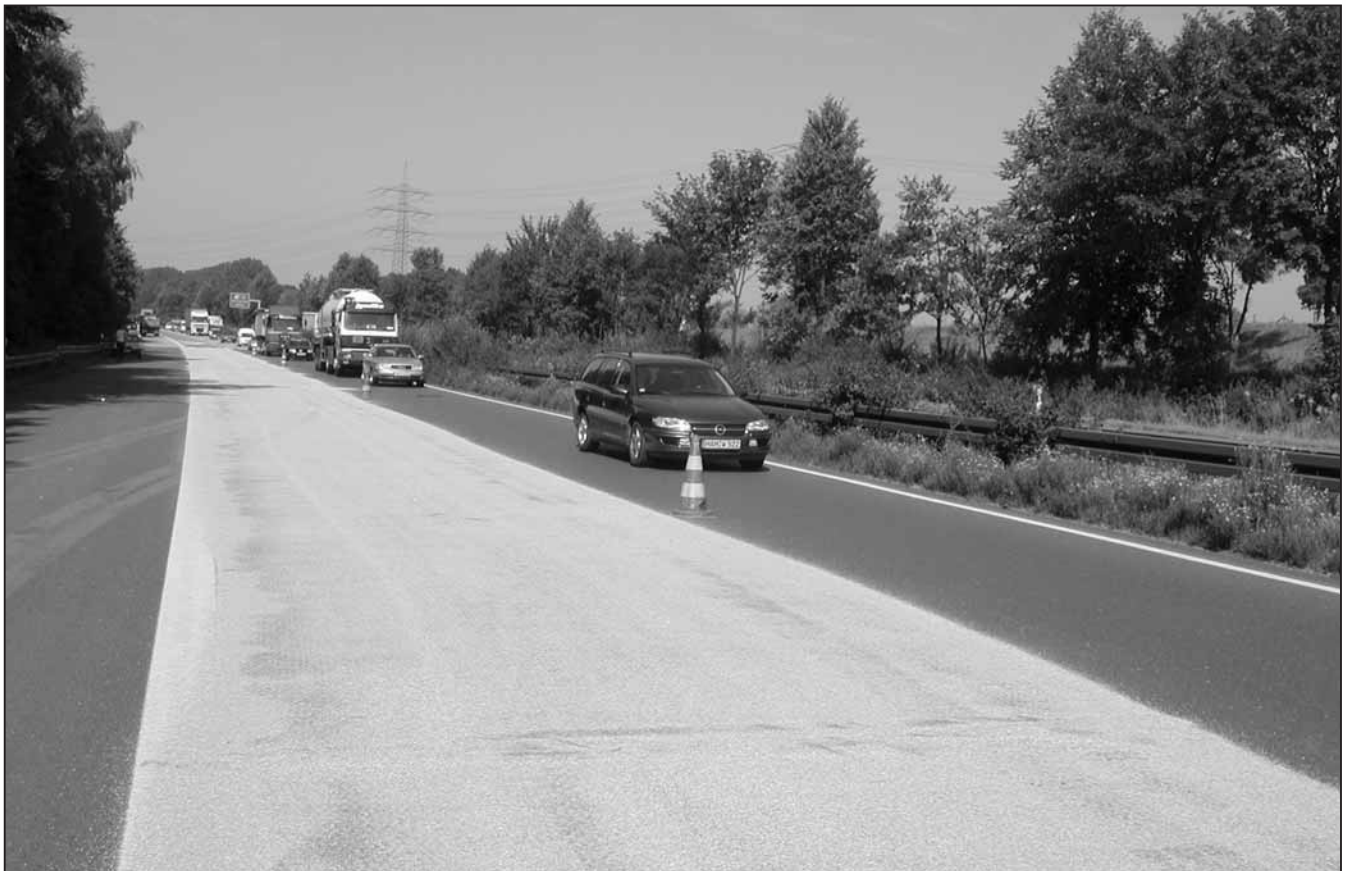
**Bild 3: Griproadoberfläche nach der Herstellung**

Bei den auftragenden Systemen wird die Fläche gereinigt, anschließend wird ein Epoxydharz auf die Fläche aufgesprüht. Die aufzutragende Epoxydharzmenge liegt zwischen 900 g und 1,2 kg. In die noch frische Schicht des Epoxydharzes wird eine Gesteinskörnung eingestreut und angewalzt. Ideal als Gesteinskörnungen sind Chromerzschlacken oder Bauxit. Hier sind jedoch in den letzten Jahren die Preise so explodiert, dass die Bauweise sehr teuer geworden ist.

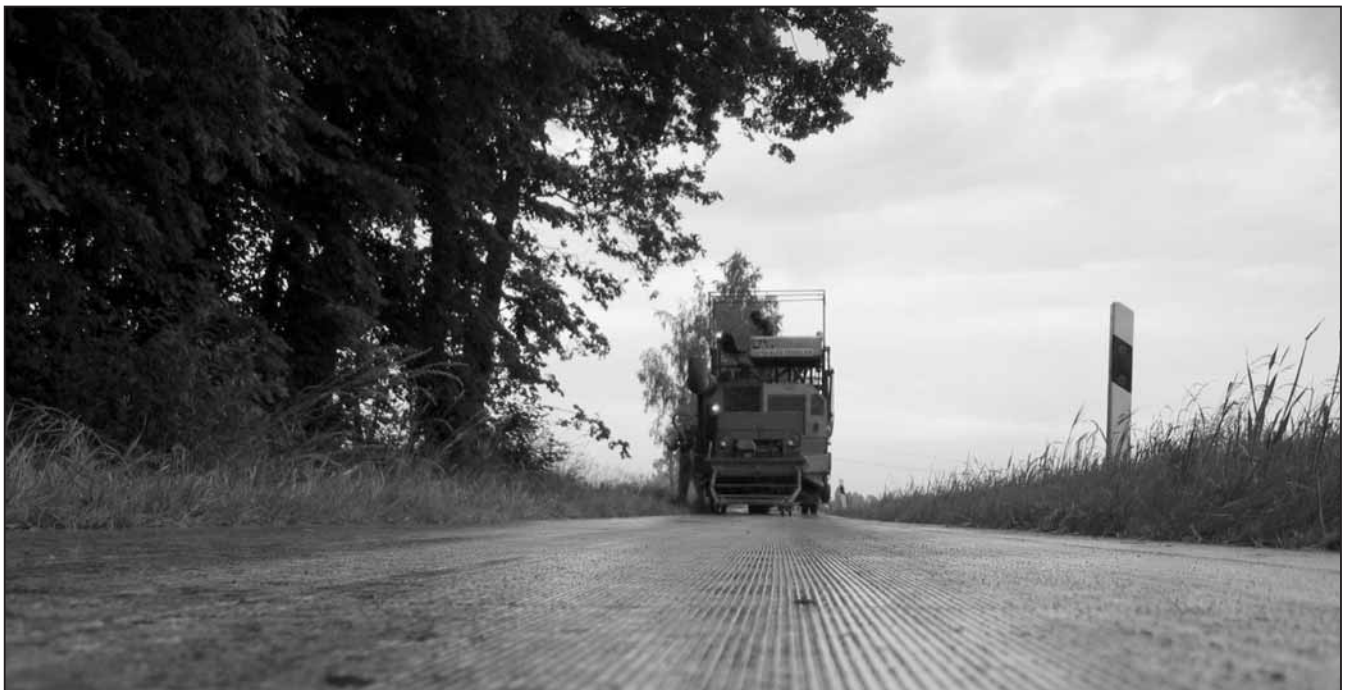
**Bild 5: Griffige, lärmarme Betonoberfläche nach Grinding**

Die Systeme, Grinding + Griproad, dienen dazu, bei alten Fahrbahnen Unfallschwerpunkte durch fehlende Griffigkeiten zu beseitigen und damit ggf. auch Menschenleben zu retten.

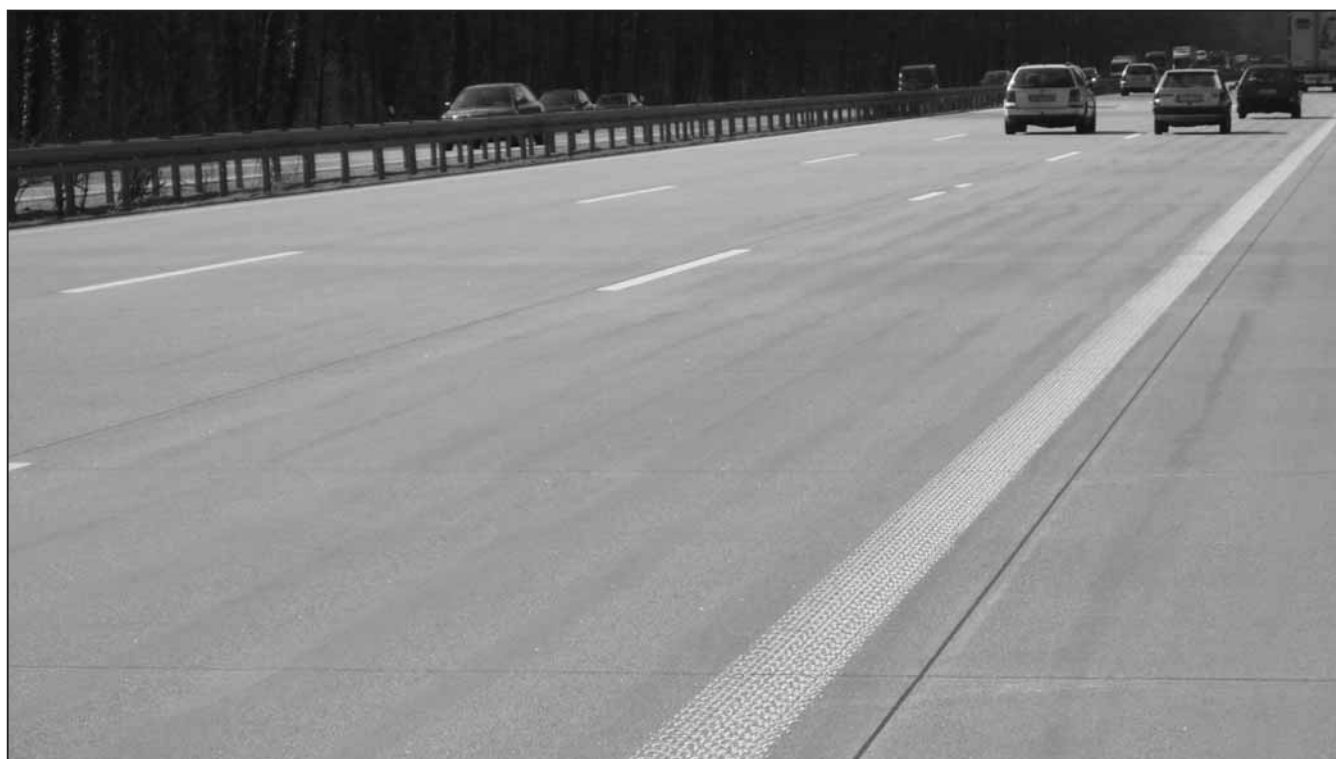
**Obr. 2: vozovka s vymývaným betonem**

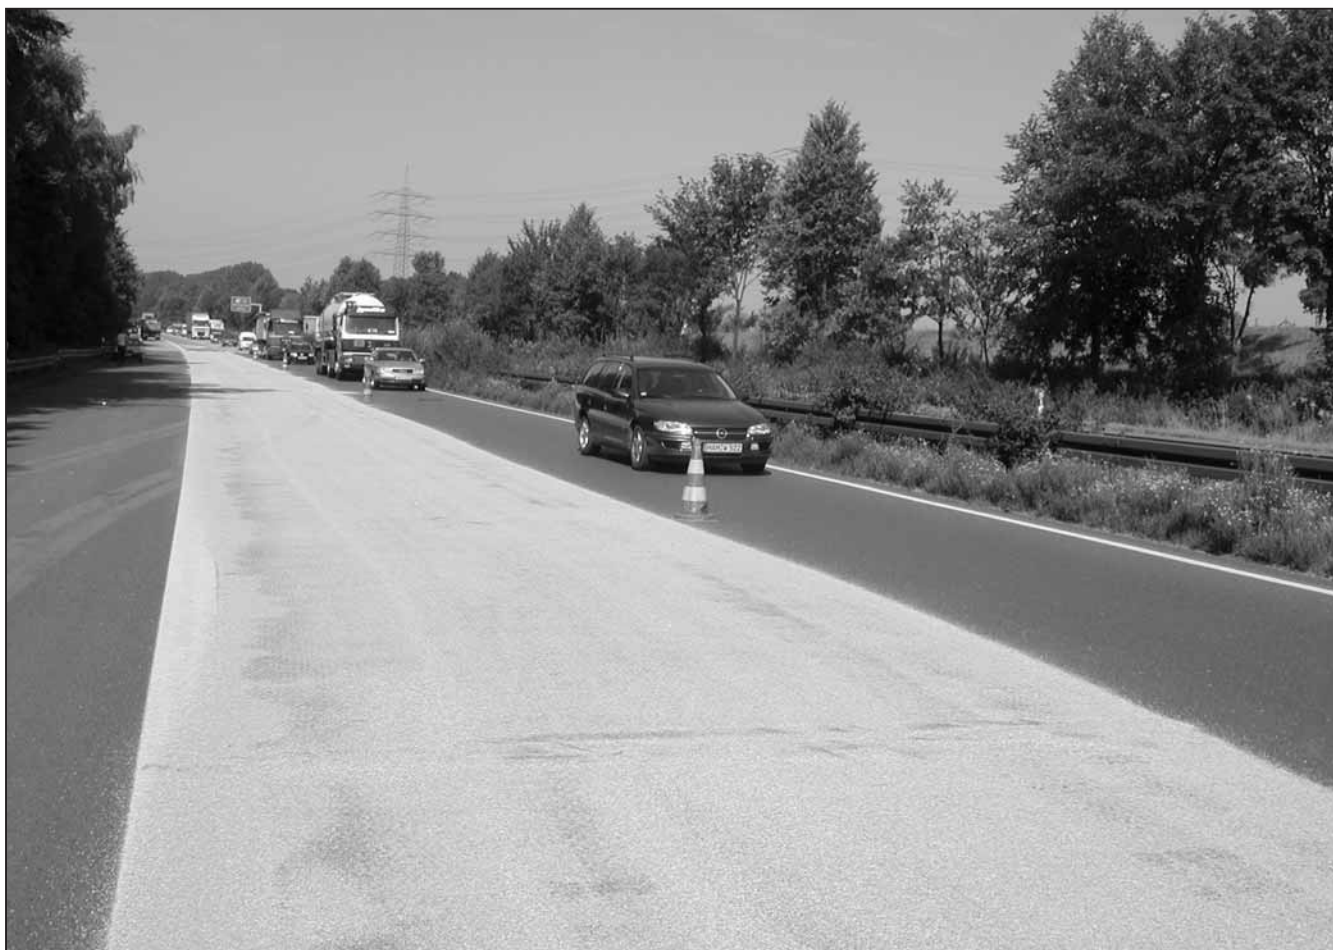
**Obr. 3: povrch po nanesení systému Griproad**

U prvního systému se plocha vyčistí, poté se na ni nastříká epoxidová pryskyřice v množství 0,9 až 1,2 kg. Na ještě čerstvou vrstvu epoxidové pryskyřice se provede posyp kamenivem, které se poté zaválcuje. Ideálním kamenivem je ocelářská struska z výroby chromu nebo bauxit. Ceny těchto materiálů však v posledních letech přímo explodovaly, takže tato technologie se stále více prodražuje.

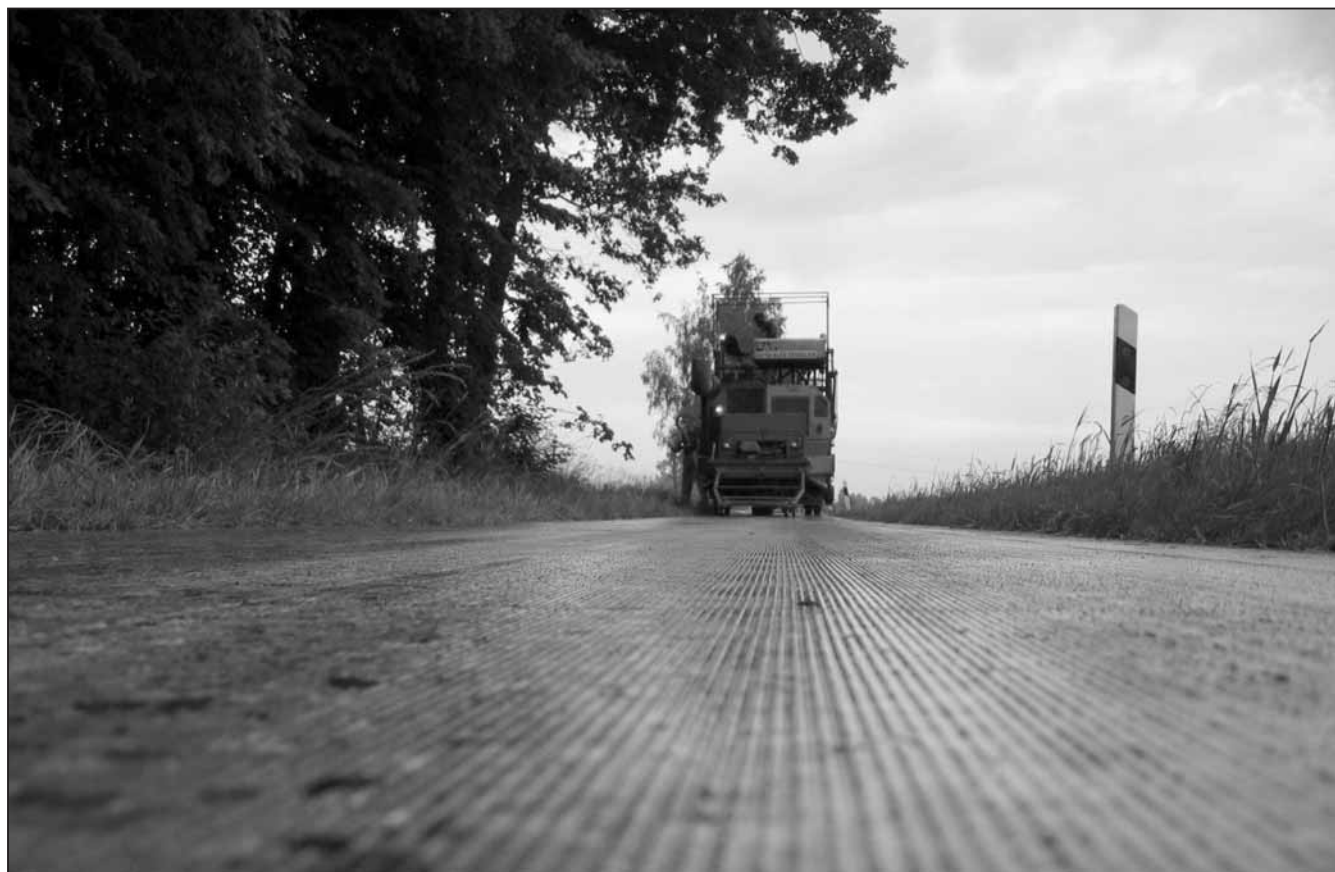
**Obr. 5: drsné, nehluchné betonové povrchy po Grinding (broušení)**

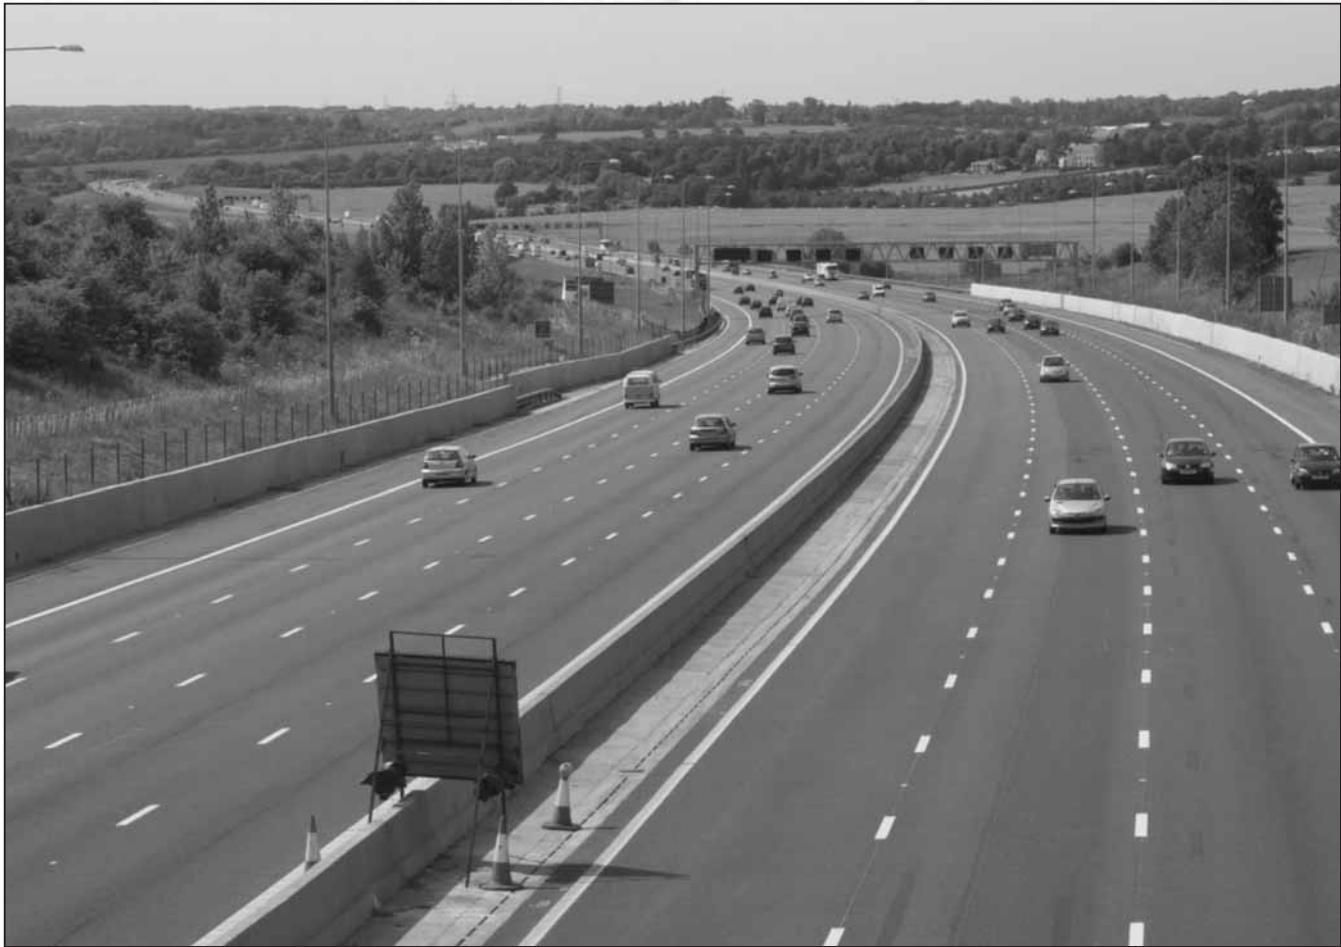
*A section of completed Dual 4 lane motorway incorporating most of the slip formed concrete components used on the M25 project.*

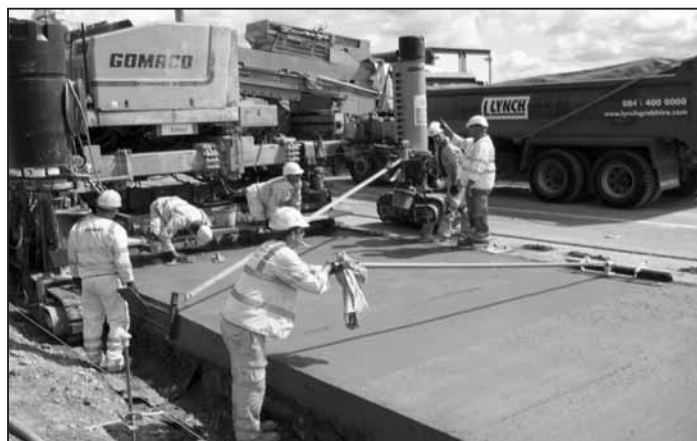
*Gomaco paver laying new Pavement Quality hard shoulder*

The new construction is laid on a wet lean concrete base or directly onto sub base, dependent on formation quality. The new slabs are tied to the existing with 600mm long 10mm HT tie bars at 600mm centres. These are drilled and grouted into the existing pavement at mid slab along the longitudinal joint.

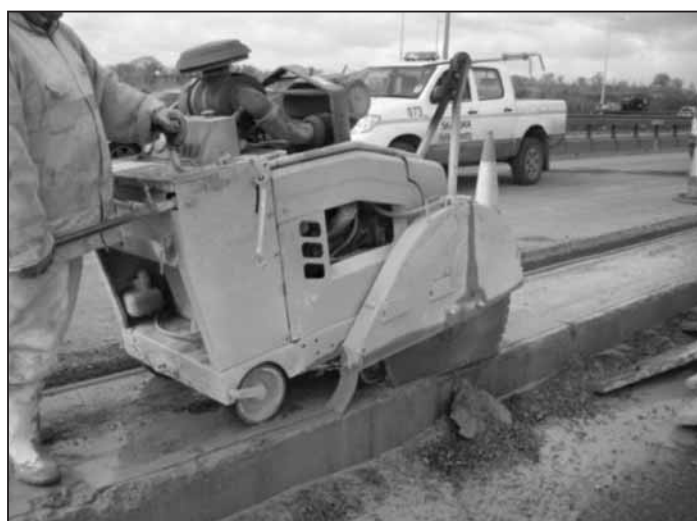
*Saw cut pavement edge*

1. Saw cut edge of existing pavement to provide a good surface for the joint
2. Install tie bars between existing and new concrete pavement
3. Set up road forms for hand lay and dowel bars between longitudinal slabs, plus reinforcement cage where appropriate
4. Fix crack inducers to the lean concrete base
5. Hand or machine lay Pavement Quality concrete
6. Saw cut crack inducers after 24 hours
7. Seal saw cuts prior to laying low noise surfacing layer

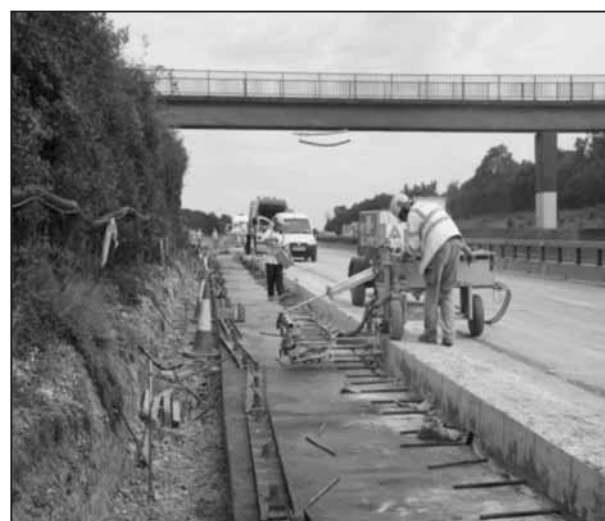
*Install tie bars*

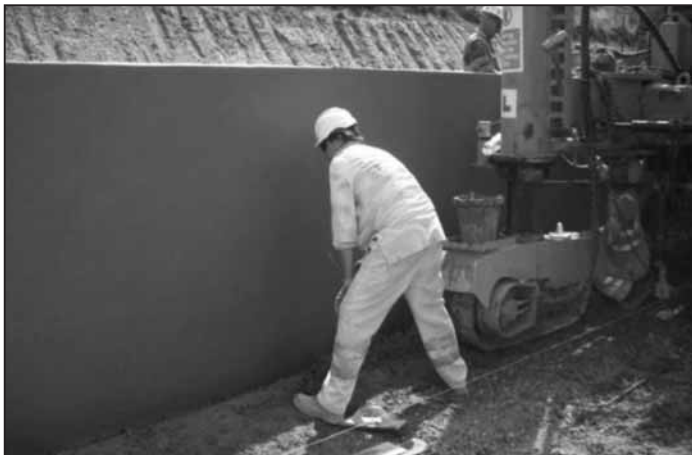
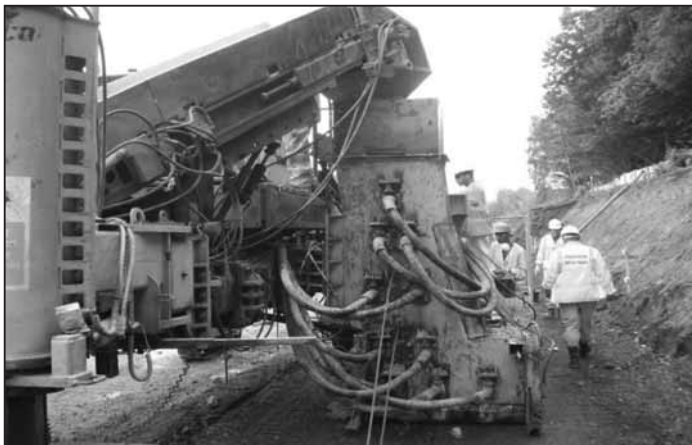
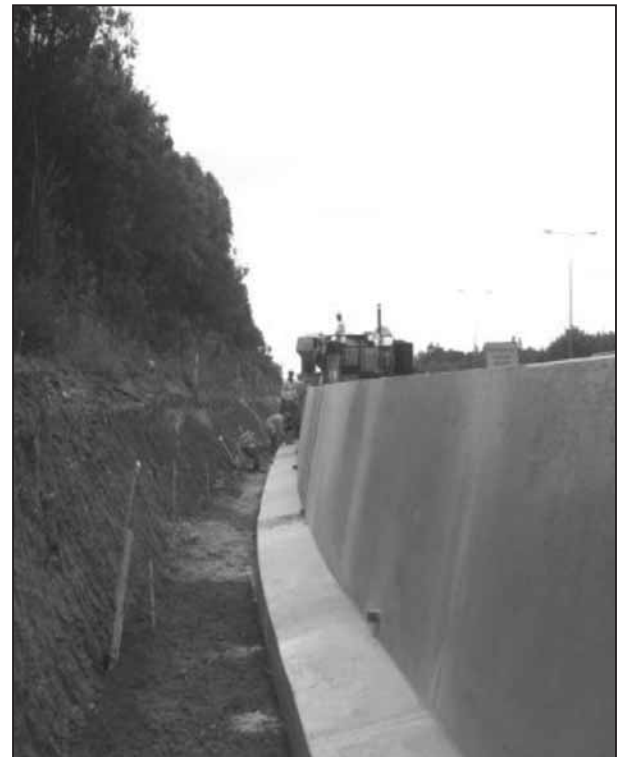
*A complex mould was required to produce the 'L' shaped section*

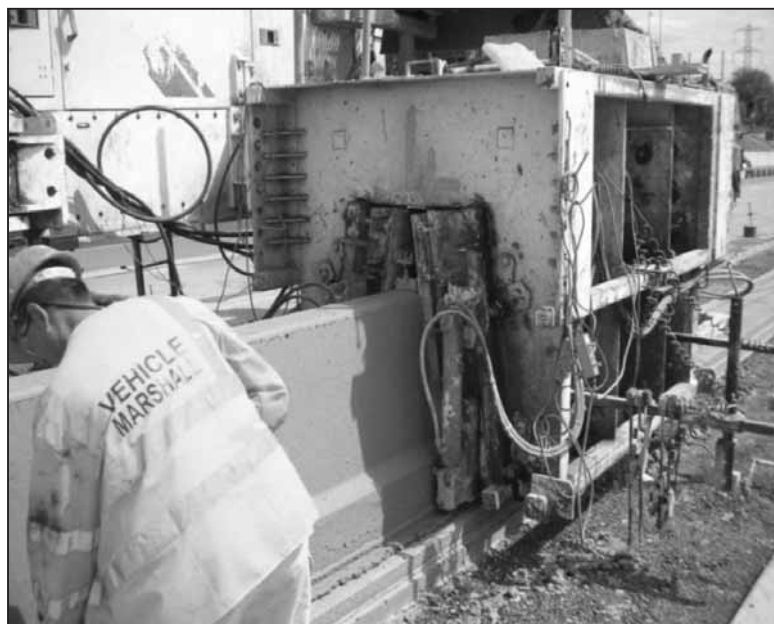
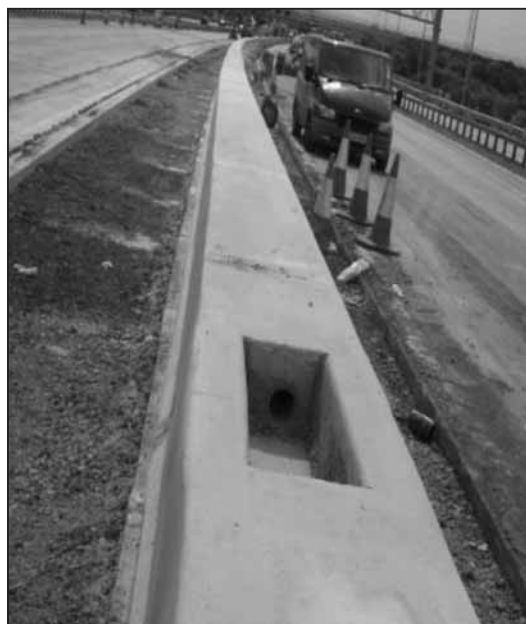
The narrow CSB is generally used but the width is increased to 1m where lighting is required to be installed on top of the barrier, which is the case through junctions. The power cable is carried in a duct installed in the slip formed barrier.

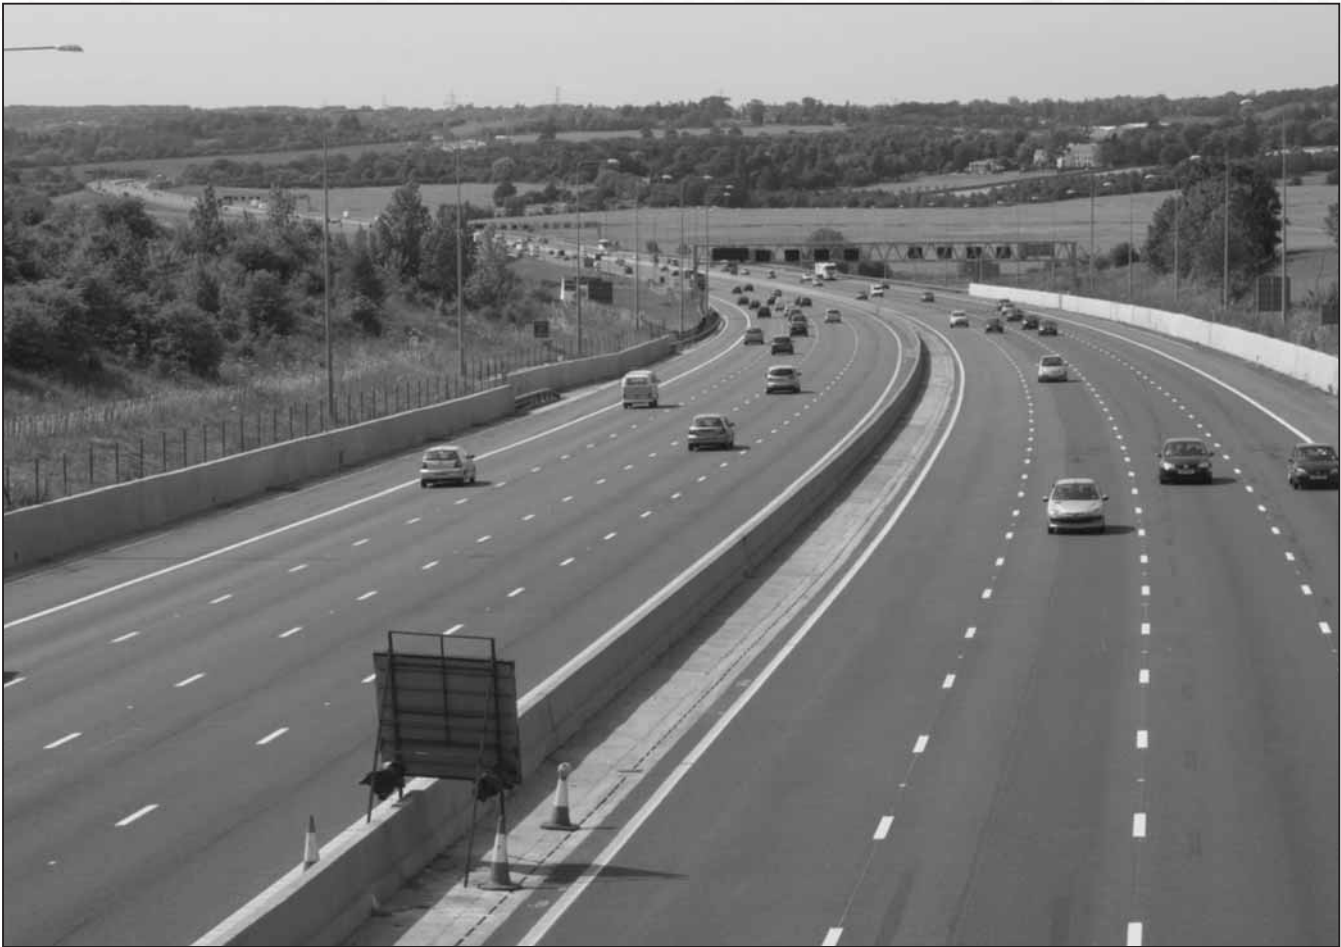
Úsek dokončené dálnice se 4 jízdními pruhy v každém směru, který zahrnuje většinu betonových prvků použitých na projektu M25 zhotovených pomocí technologie posuvného bednění.

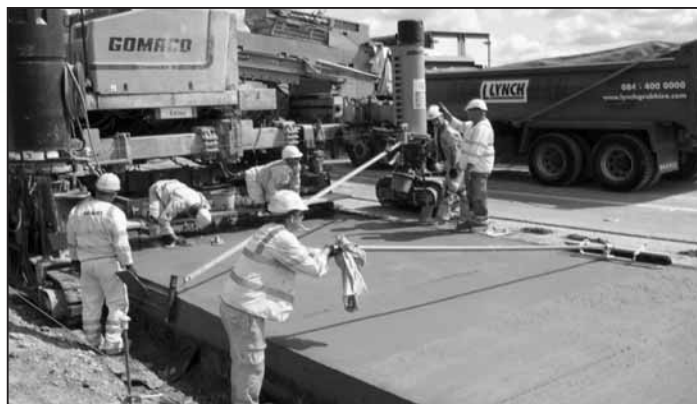
*Finišer Gomaco pokládající novou vrstvu cementobetonového krytu*

Nová konstrukce je položena na základní vrstvě z hubeného betonu nebo přímo na štěrkový podklad, v závislosti na kvalitě připravené pláně. Nové betonové desky jsou ke stávajícím deskám připevněny pomocí vysoce pevných kotevních tyčí o délce 600 mm a průměru 10 mm, které jsou uspořádány s rozestupy po 600 mm. Tyto kotevní tyče jsou navrtány a zality injektážní směsí do stávající vozovky z boku uprostřed tloušťky desky v podélné spáře.

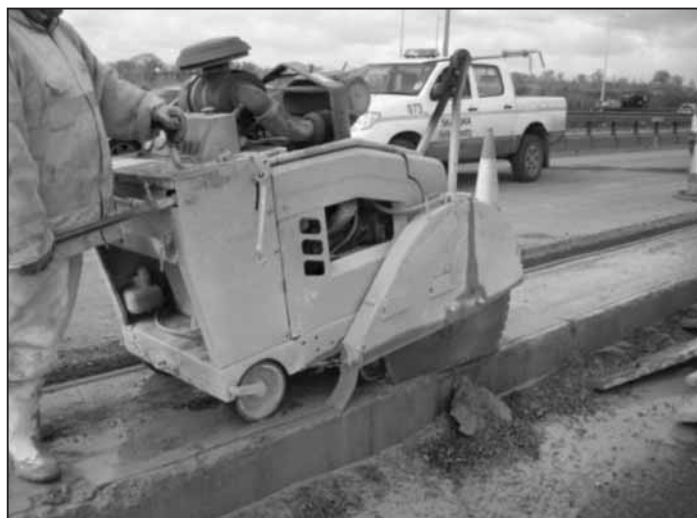
*Odřezávání hrany vozovky*

1. Zařízení hrany stávající vozovky za účelem získání rovné styčné plochy a spáry
2. Vložení kotevních tyčí mezi stávající a nově položenou vrstvu vozovky
3. Instalace bednění pro ruční pokládku a vložení kluzných trnů do příčných spár desek (v případě potřeby doplněných výztužnými armokoši)
4. Vytvoření spáry v podkladní vrstvě z hubeného betonu
5. Ruční nebo strojní pokládka cementobetonového krytu
6. Prořezání spár po 24 hodinách
7. Zatěsnění spár před položením povrchové vrstvy s protihlukovými vlastnostmi

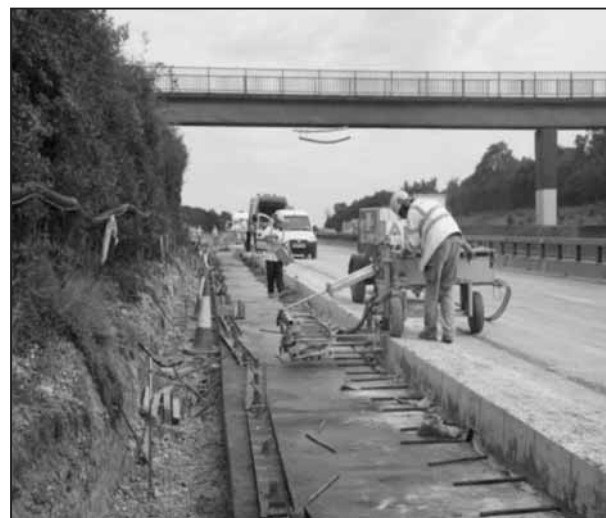
*Osazování kotevních tyčí*

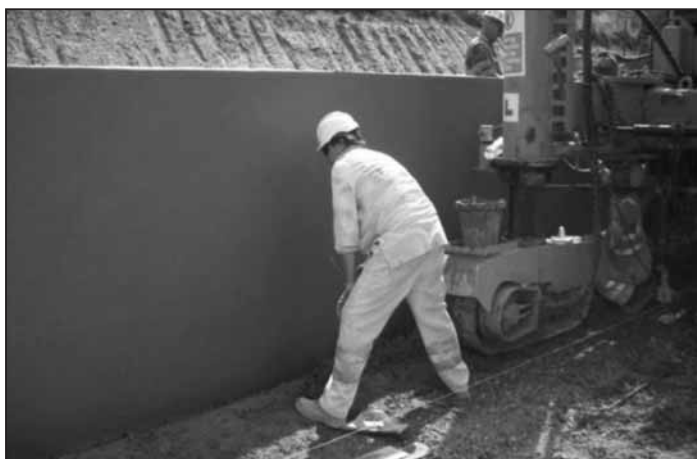
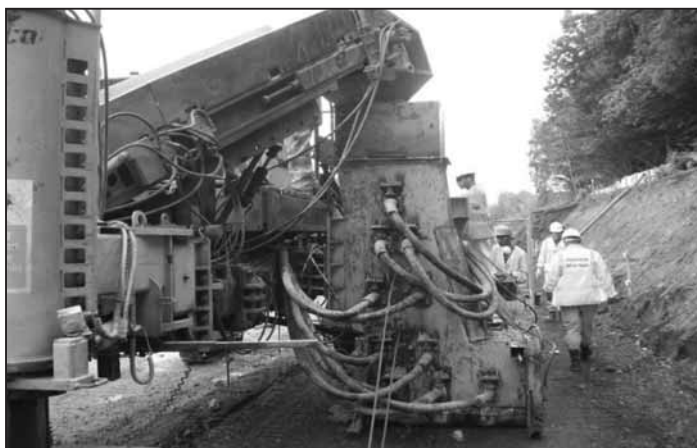
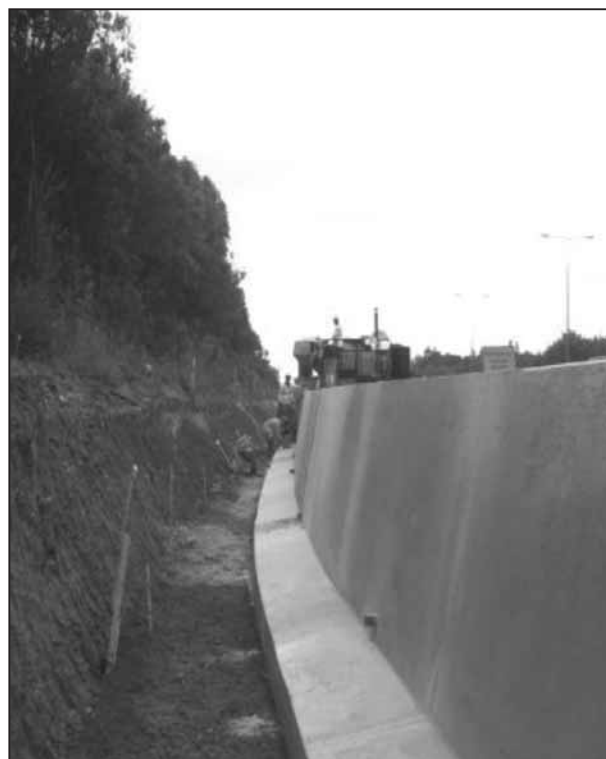
*K vytvoření úseku s profilem tvaru „L“ bylo potřebné složité bednění*

Jednalo se o vůbec první případ, kdy byly opěrné zdi vybudované letnou betonáží tímto způsobem, přičemž zeď tohoto druhu o výšce 2,4 m nebyla ještě nikdy dříve postavena. Před zahájením realizace projektu probíhalo období vývoje a zkoušek, jehož cílem bylo zajistit, aby při provádění stavebních prací nedocházelo ke vzniku zpoždění. Zvláštní pozornost přitom byla věnována návrhu složení betonové směsi.

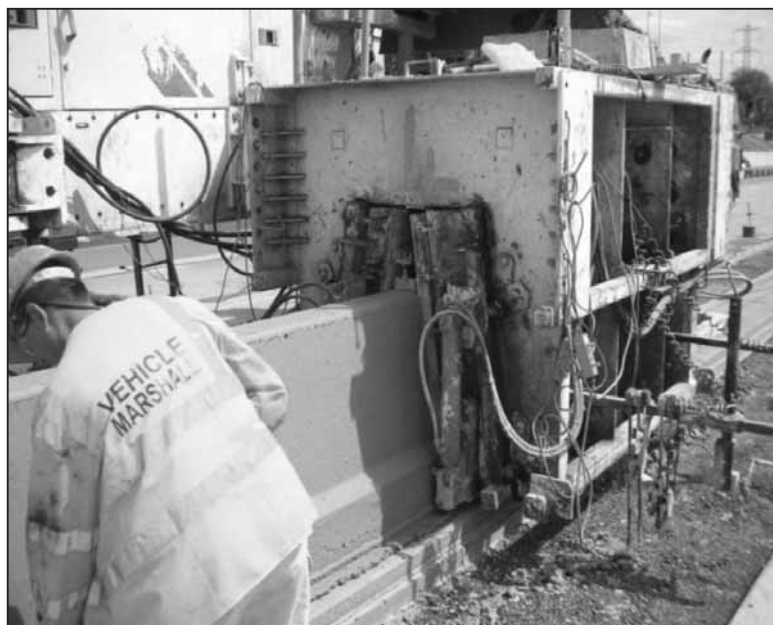
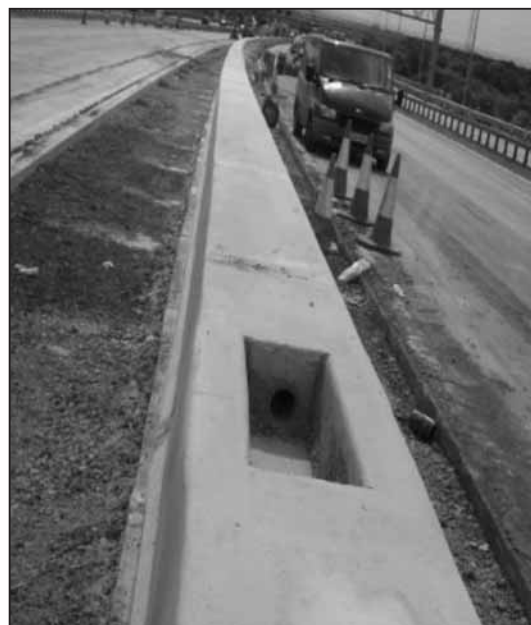
Obecně se používá úzké betonové svodidlo, avšak šířka se zvětšuje na 1 m v místech kde je požadována instalace osvětlení na horní ploše svodidla, což se týká úseků procházejících křižovatkami. Napájecí kabel je položen v kabelovém kanálu vedeném uvnitř tohoto monolitického svodidla.

Svodidlo Step Barrier zhotovené za použití posuvného bednění bylo nainstalované po celé délce středového dělicího pásu, s krátkými úseky z odstranitelných ocelových profilů určenými pro nouzové přejíždění, vytvořenými v intervalech po 3 km. Betonové svodidlo Step Barrier bylo použito také v úsecích nouzových přístupových tras za stávajícími mostními pilíři.

V tomto případě se jedná o standardní stavební prvek používaný jak v celé Velké Británii, tak i v mezinárodním měřítku, přičemž současné platné normy vyžadují, aby betonová zábrana ve středovém dělicím pásu byla vytvořena na betonovém základu. Tento požadavek byl splněn a betonový základ byl vybudován rovněž za použití posuvného bednění.

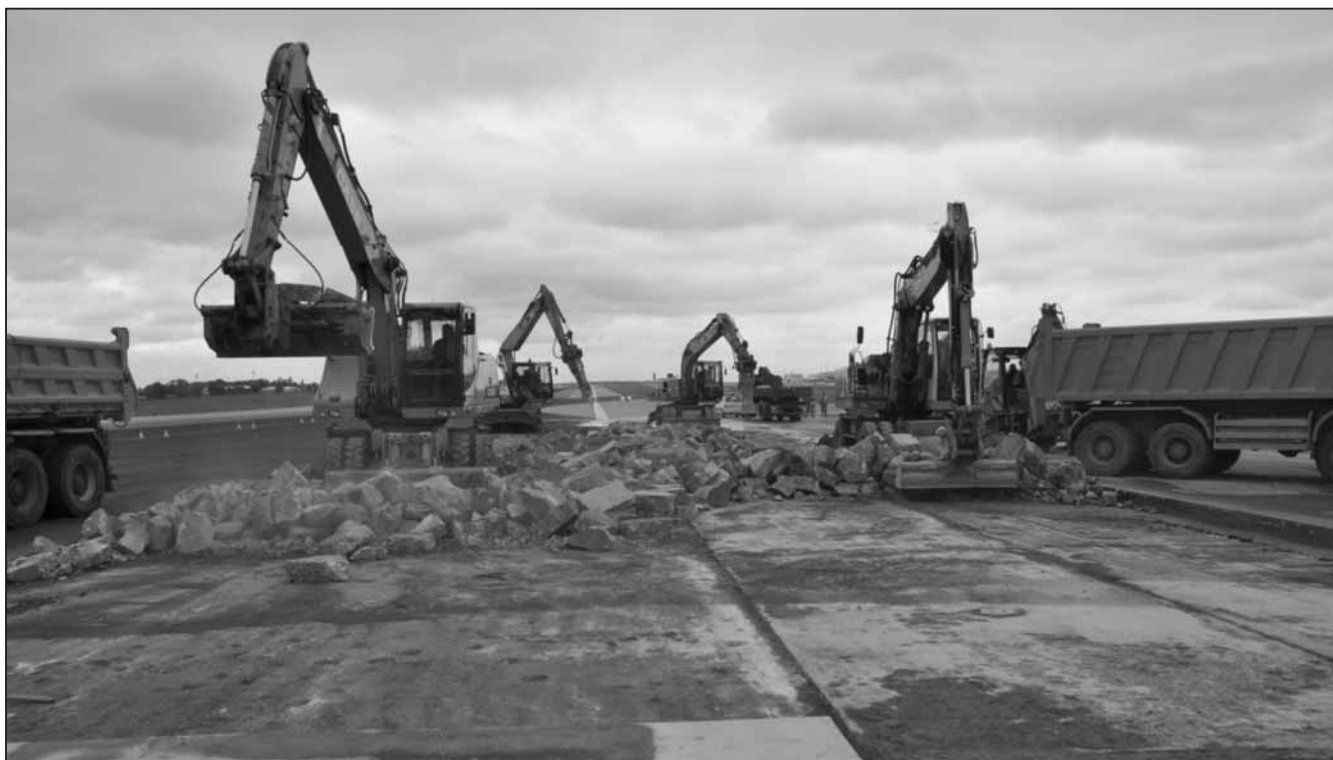
**Obr. 3. Bourání staré poškozené betonové desky**

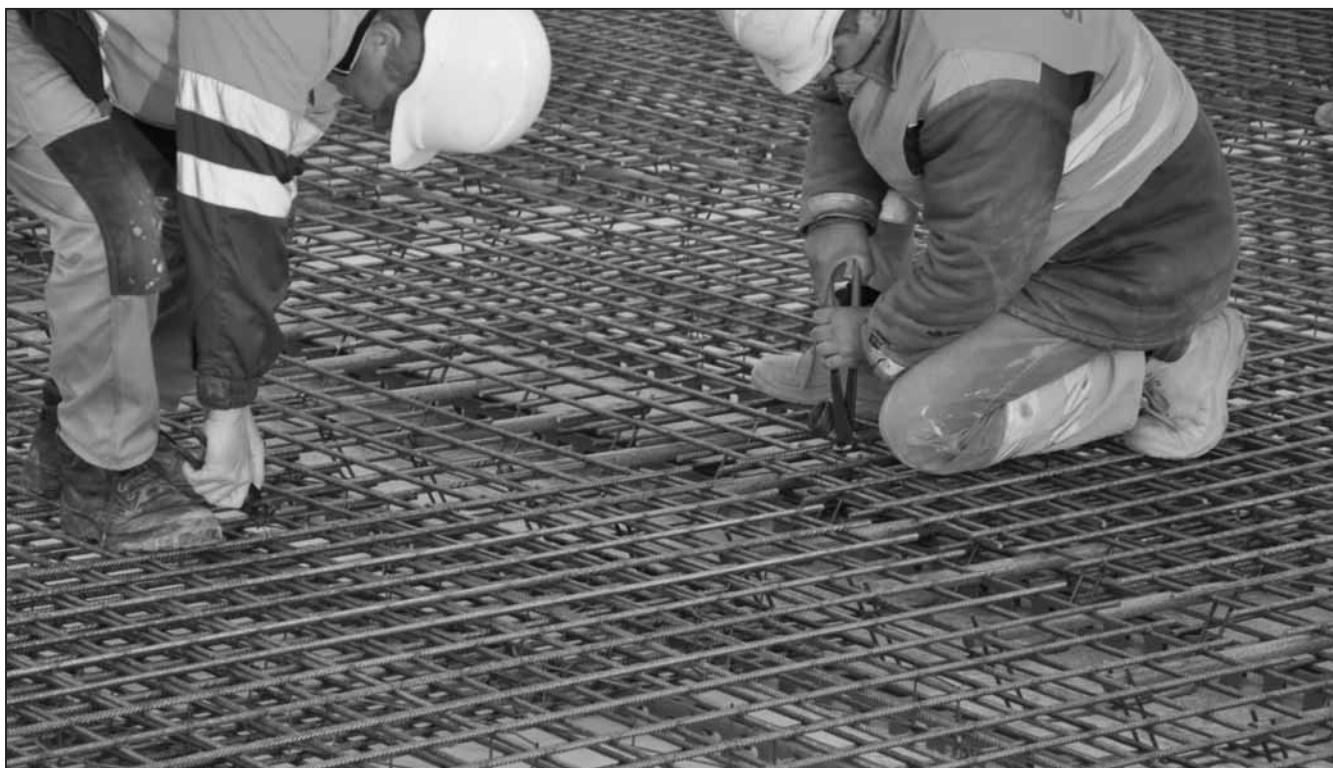
**Obr. 4. Příprava desky na betonáž – armování**

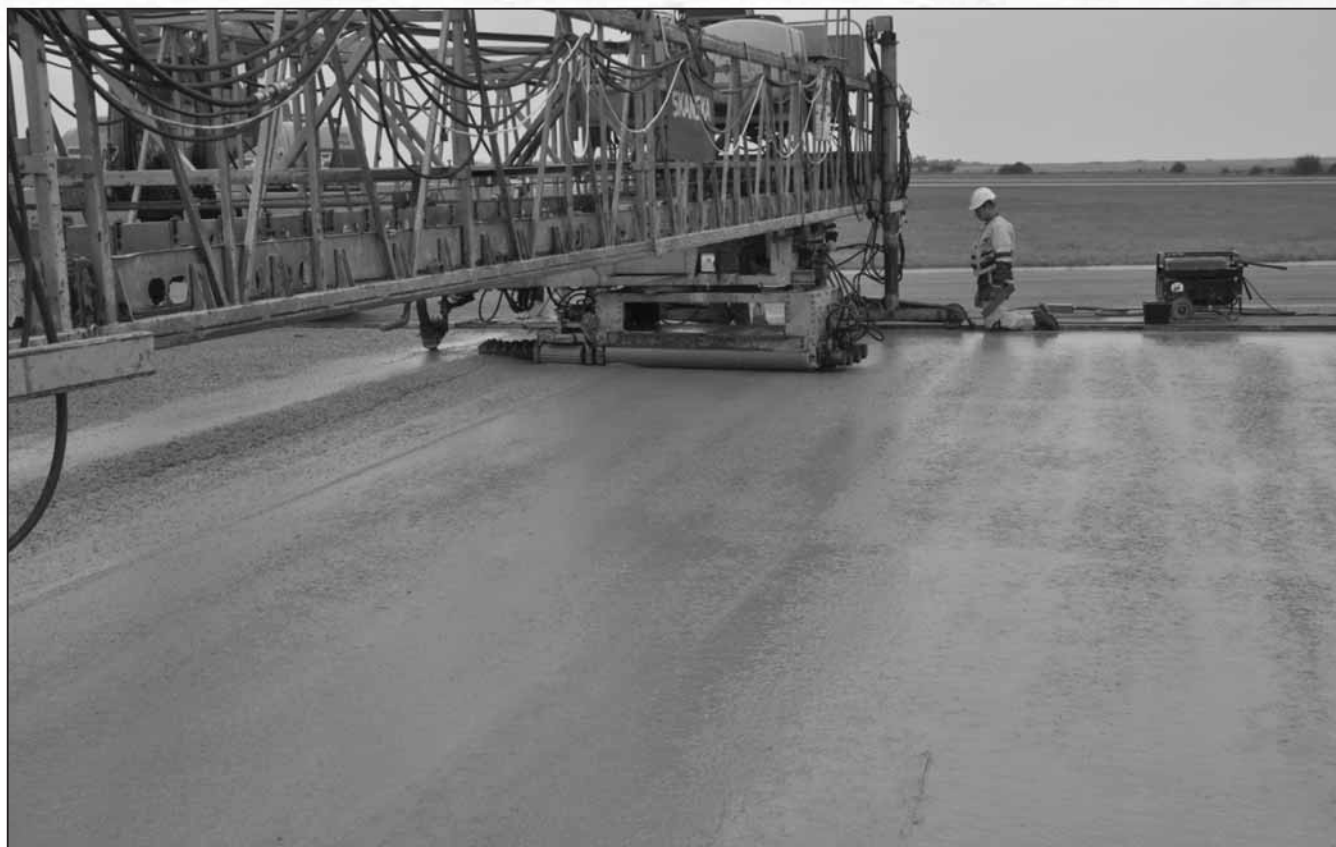
*Obr. 5. Betonáž desky za pomoci „rychlých“ betonů*

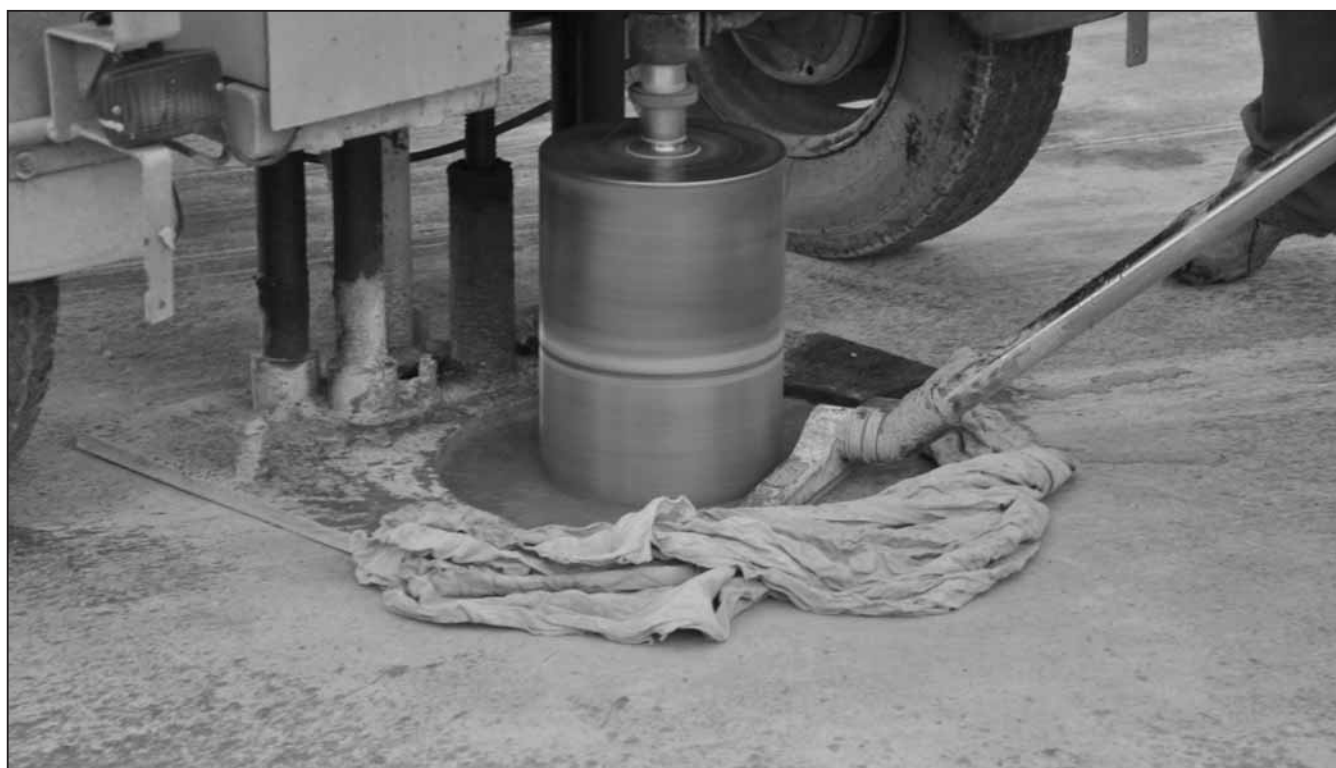
*Obr. 6. Příprava otvorů pro novou světelnou signalizaci*
